Asbestinventarisatetest

Bamberg 2, 3140 Keerbergen

Attestnummer : 20240412-000345.000

Uitgegeven op : 12.04.2024

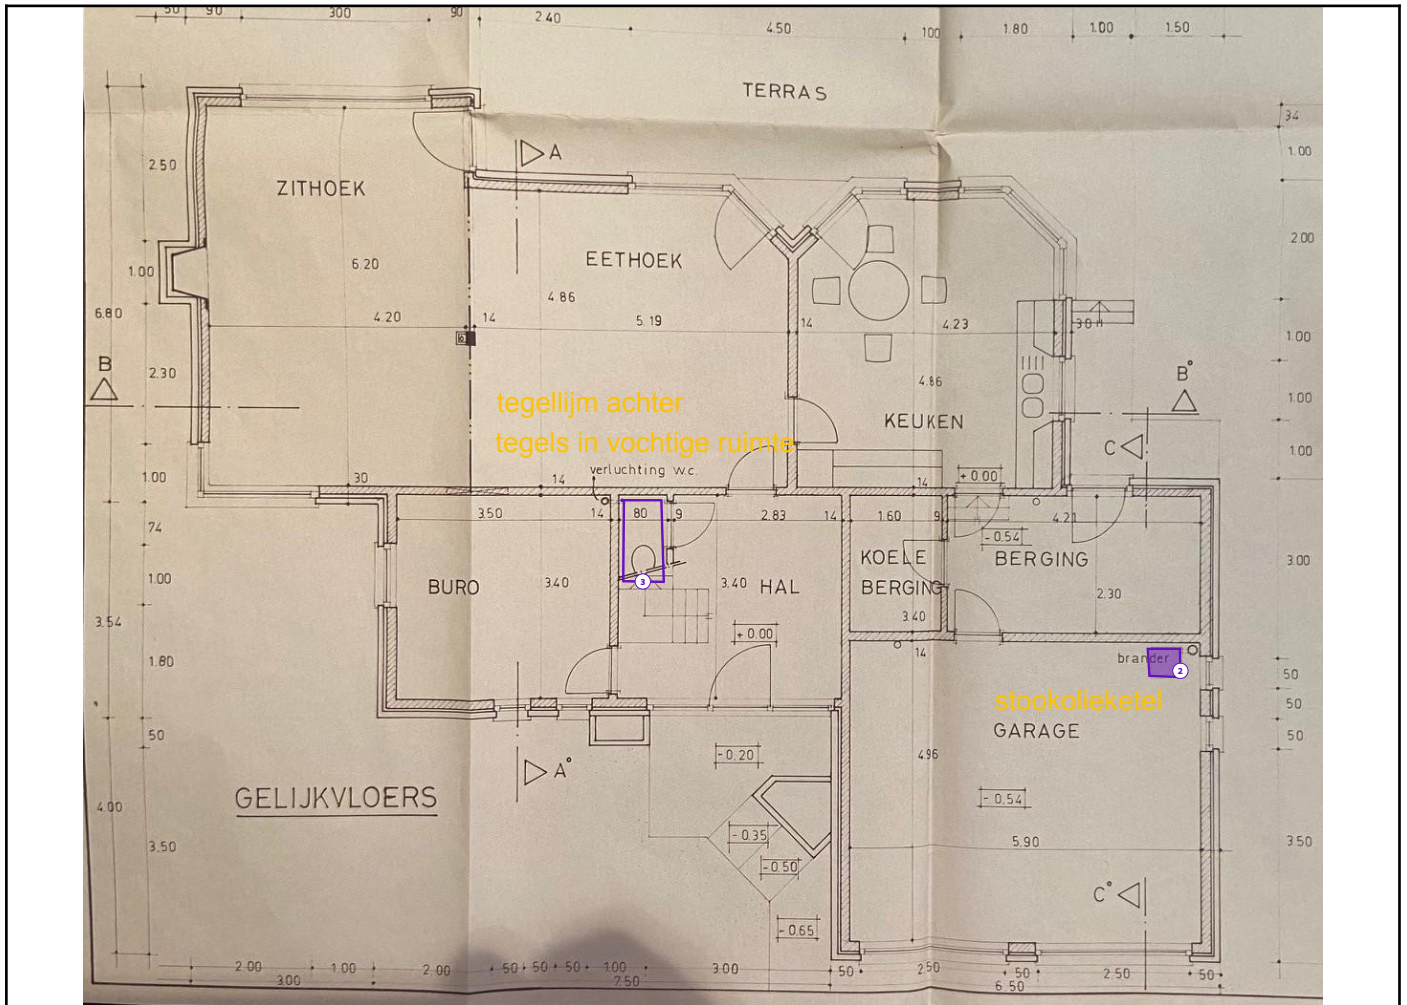
Plan 1.3: gelijkvloers

Beschrijving	Type	Actie
2. Oude stookolieketel	Advies	-
3. tegellijn achter tegels vochtige ruimten	Advies	-

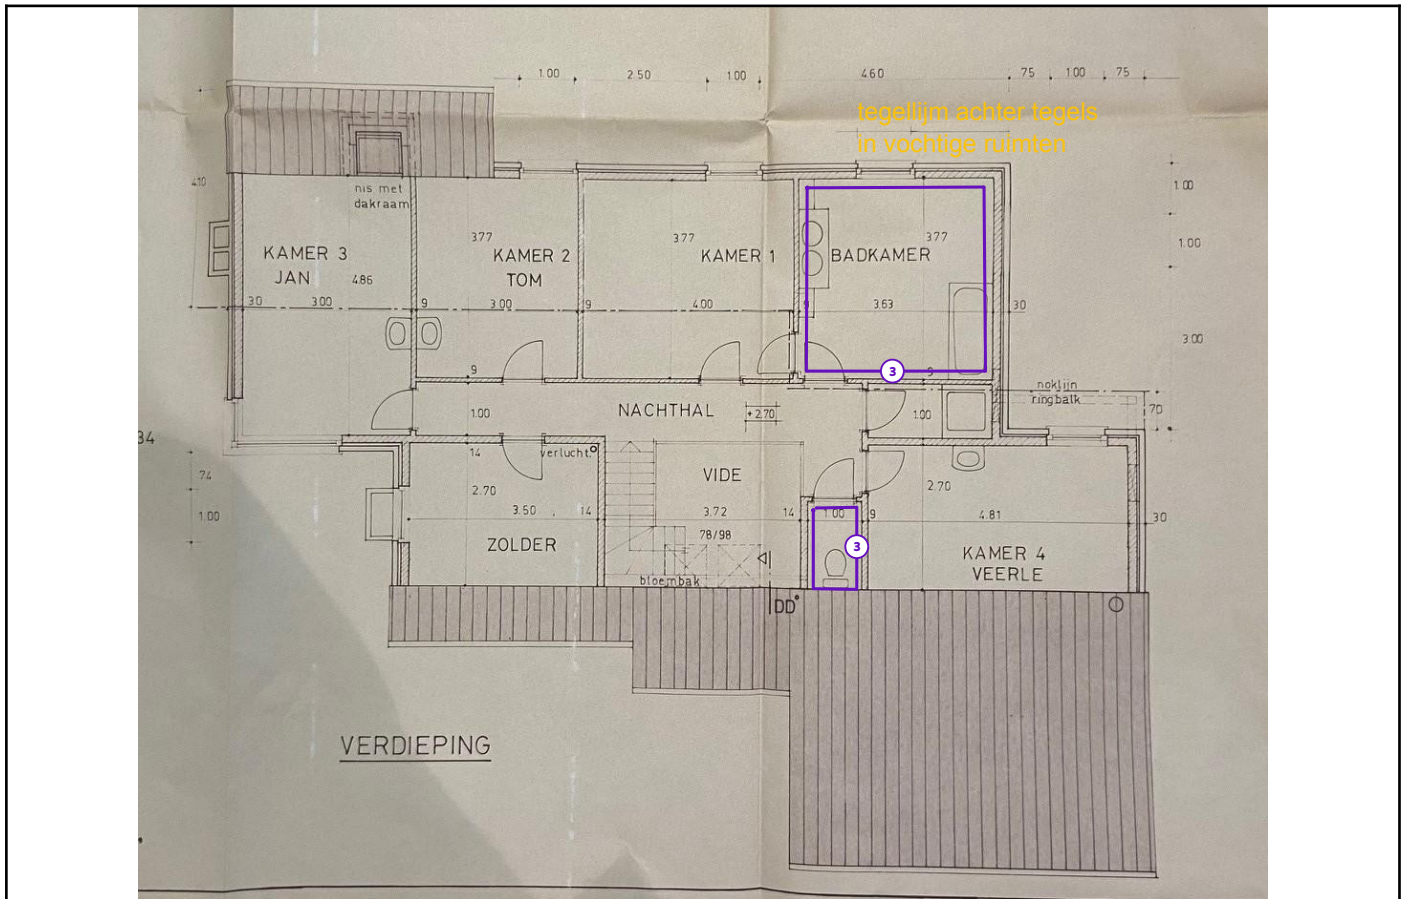
Plan 1.4: verdieping

Beschrijving	Type	Actie
3. tegelijm achter tegels vochtige ruimten	Advies	-

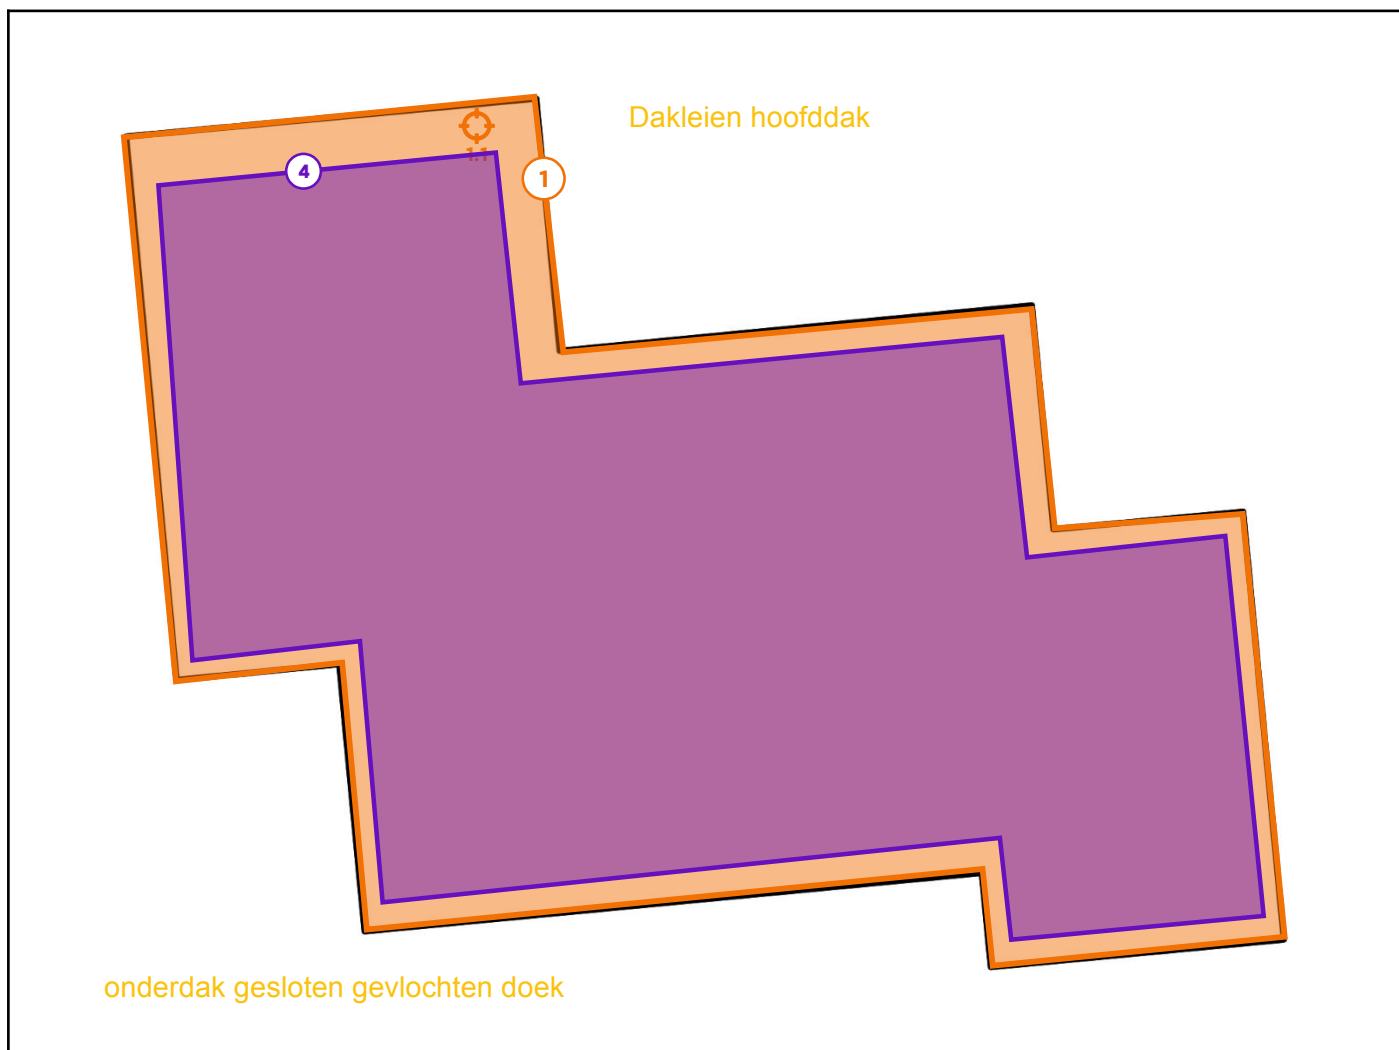
Plan 1.7: dakplan

Beschrijving	Type	Actie
1. Leien hoofddak	Asbestmateriaal	Verwijderen
1.1 Code: 3	Mengmonster	-
4. onderdak hoofddak gesloten gevlochten doek	Advies	-

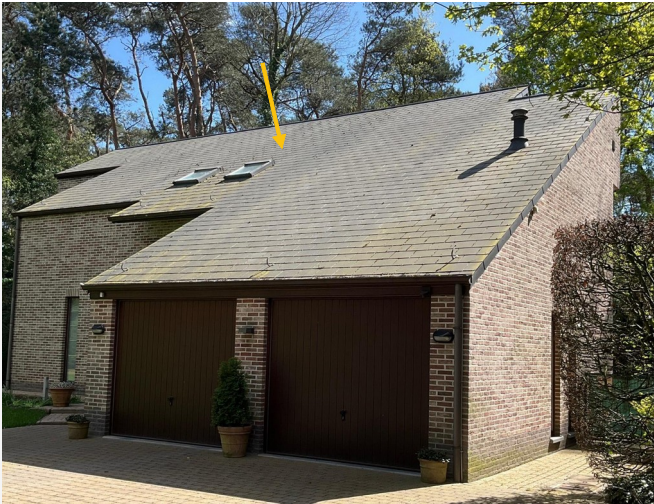
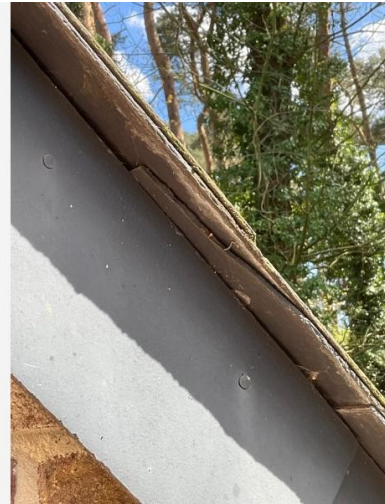
Eindbeoordeling materiaalrisico	Laag materiaalrisico en/of verlaagde kans op vezelvrijgave
---------------------------------	--

Gebondenheid	Categorie 1: hechtgebonden in oorsprong
Asbestsoort (vezeltype)	Alleen chrysotiel
Asbestconcentratie	Laag (< 50%)
Afschermingsgraad van het gehele materiaal	Geheel of deels vrij aan de buitenlucht
Toestand van het materiaal	Licht beschadigd, licht verweerd. Intact materiaal type Pical – asbestboard of categorie III 'gebondenheid'

#	Type	Referentie	Resultaat
1.1	Mengmonster	3	Chrysotiel

Beschrijving	Leien hoofddak
Omgeving	Buiten
Primaire drager	Schuin dak
Asbestmateriaal	Dak- en gevelbekleding - Lei, shingle
Bindmiddel van asbestmateriaal	Cement
Gebondenheid op basis van bindmiddel	Hecht
Hoeveelheid (oppervlakte - aantal)	<ul style="list-style-type: none"> 200,00 m² - 1 stuk

Het asbestmateriaal valt onder de mijlpaal van 2034.

- Verwijder dit asbestmateriaal zo snel mogelijk. Volg de toestand goed op.
- Hemelwater dat afspoelt van asbestcement daken of gevels kan asbestdeeltjes bevatten. Gebruik het enkel voor gesloten circuits (bv. spoelen toiletten). Reinig na het vervangen van het dak of de gevel de dakgoten en regenwaterput of -ton om asbesthoudend sediment of slib te verwijderen

- Eenvoudige handelingen: mag via doe-het-zelf of door werknemer(s) met opleidingsattest eenvoudige handelingen mits inachtnaam van voorgeschreven collectieve en persoonlijke beschermingsmiddelen, zie ook: <https://ovam.vlaanderen.be/voorzorgsmaatregelen-bij-asbestverwijdering>

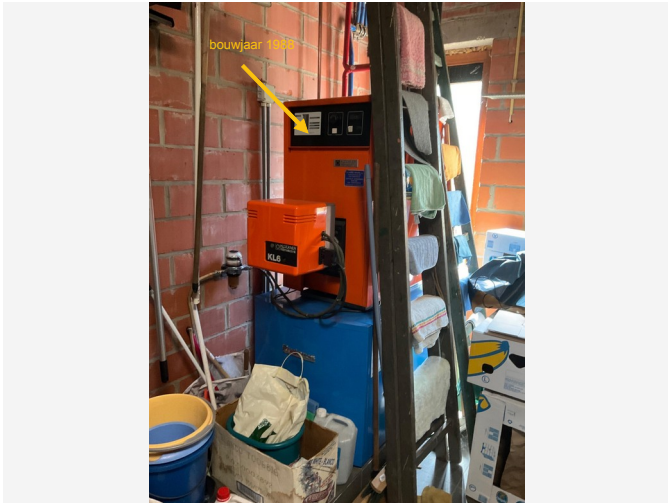
Mogelijks asbestbevattende onderdelen in oude stookinstallaties .

Identificatiemethode	Redelijk vermoeden
Primaire drager	Ruimteverwarming
(Asbest)materiaal	Pakking, dichting
Bindmiddel	Karton - papier - viltachtig
Gebondenheid bindmiddel	Niet-hechtgebonden

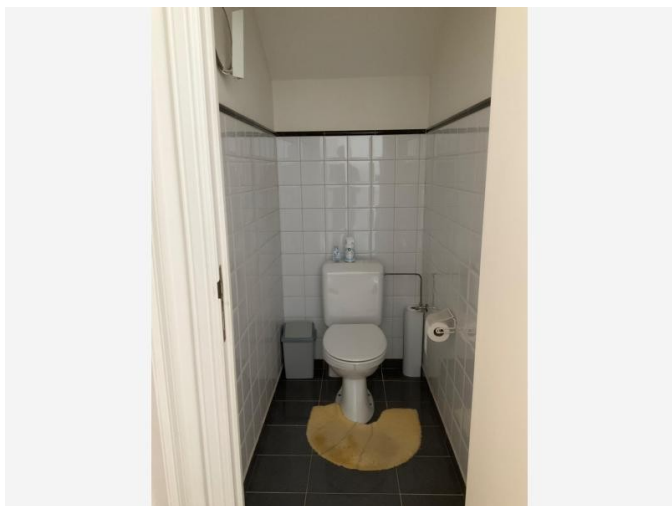
tegellijm achter tegels in vochtige ruimten mogelijks asbesthoudend

Identificatiemethode	Redelijk vermoeden
Primaire drager	Binnenwand
(Asbest)materiaal	In-situ afwerkingslagen - Lijm laag
Bindmiddel	Cement
Gebondenheid bindmiddel	Hecht

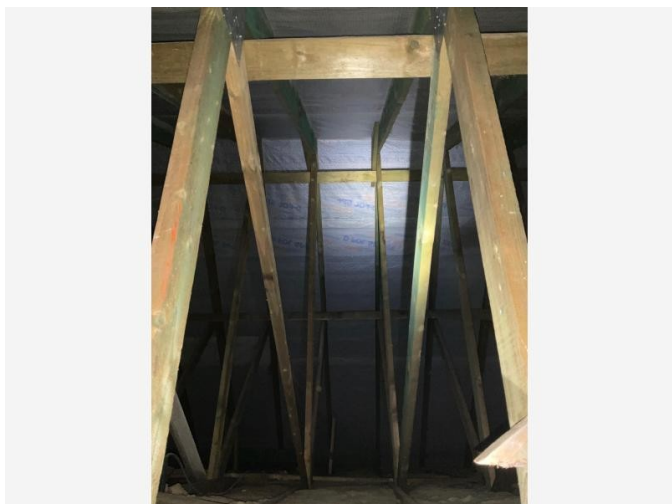
onderdak onder leien hoofddak gesloten gevlochten doek.

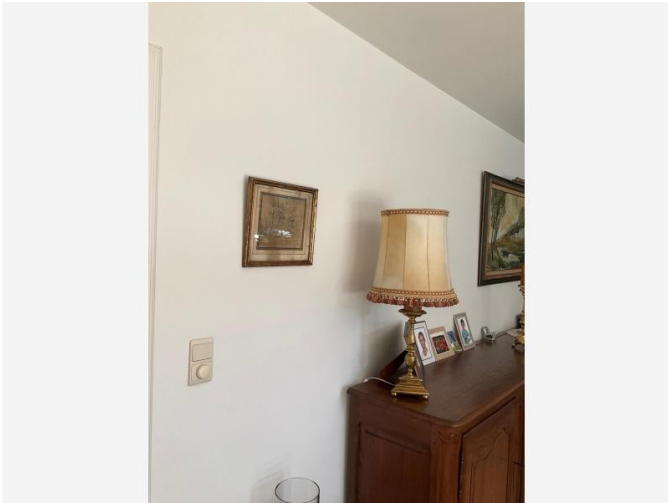
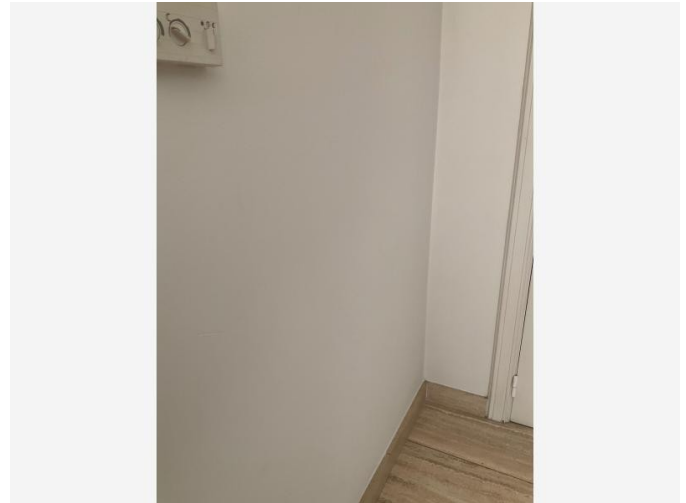
Geen asbest

#	Type	Referentie	Resultaat
5.1	Mengmonster	1	Geen asbest

Beschrijving	pleisterwerk wanden
Omgeving	Binnen
Primaire drager	Binnenwand

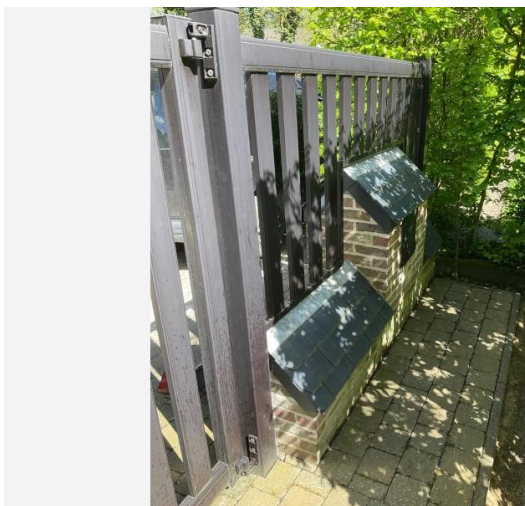
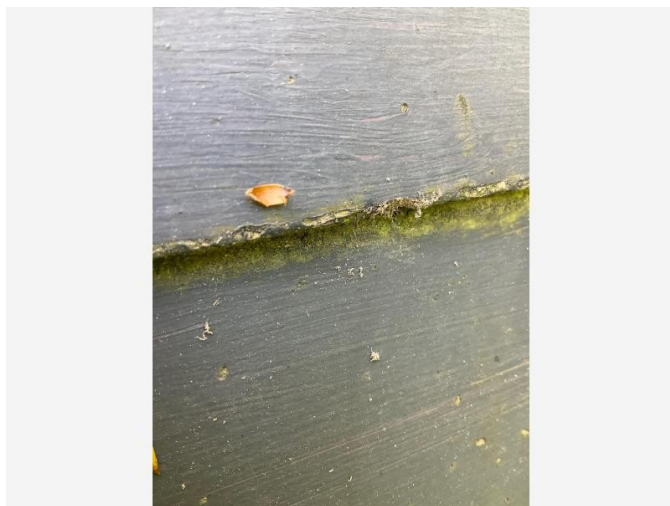
Geen asbest

Beschrijving	leien aan brievenbus
Omgeving	Buiten
Primaire drager	Schuin dak
Bindmiddel van materiaal	Cement
Gebondenheid op basis van bindmiddel	Hecht
Hoeveelheid (oppervlakte - aantal)	• 2,00 m ² - 1 stuk
Totale oppervlakte	2,00 m ²

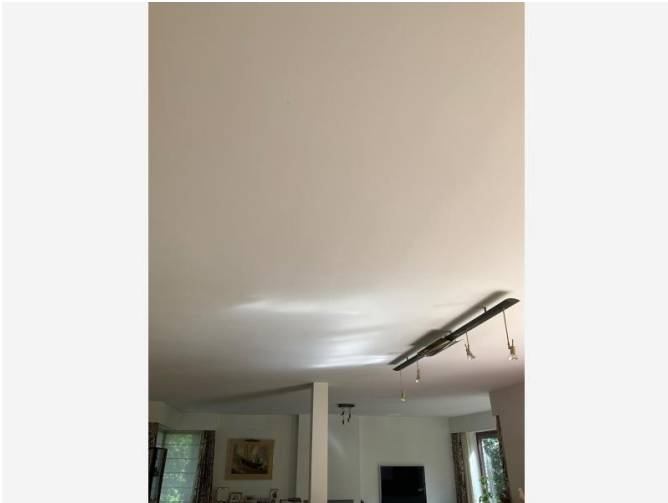
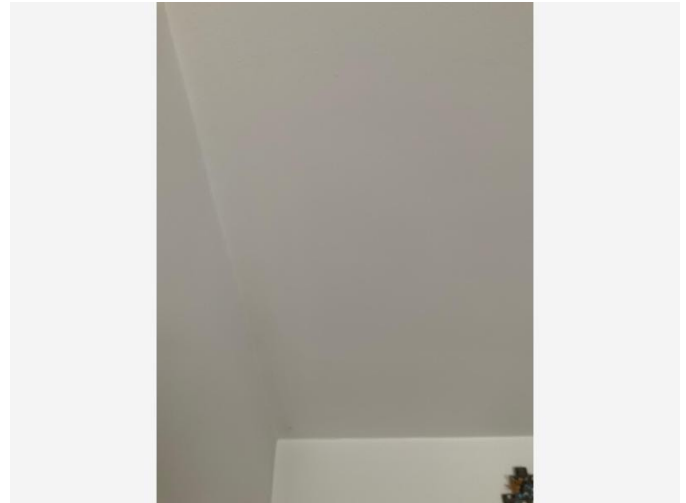
Geen asbest

#	Type	Referentie	Resultaat
7.1	Mengmonster	2	Geen asbest

Beschrijving	pleisterwerk plafonds
Omgeving	Binnen
Primaire drager	Plafond
