# Asbestinventarisatetest

Boortmeerbeeksebaan 36, 2820 Bonheiden

Attestnummer : 20251127-000164.000

Uitgegeven op : 27.11.2025

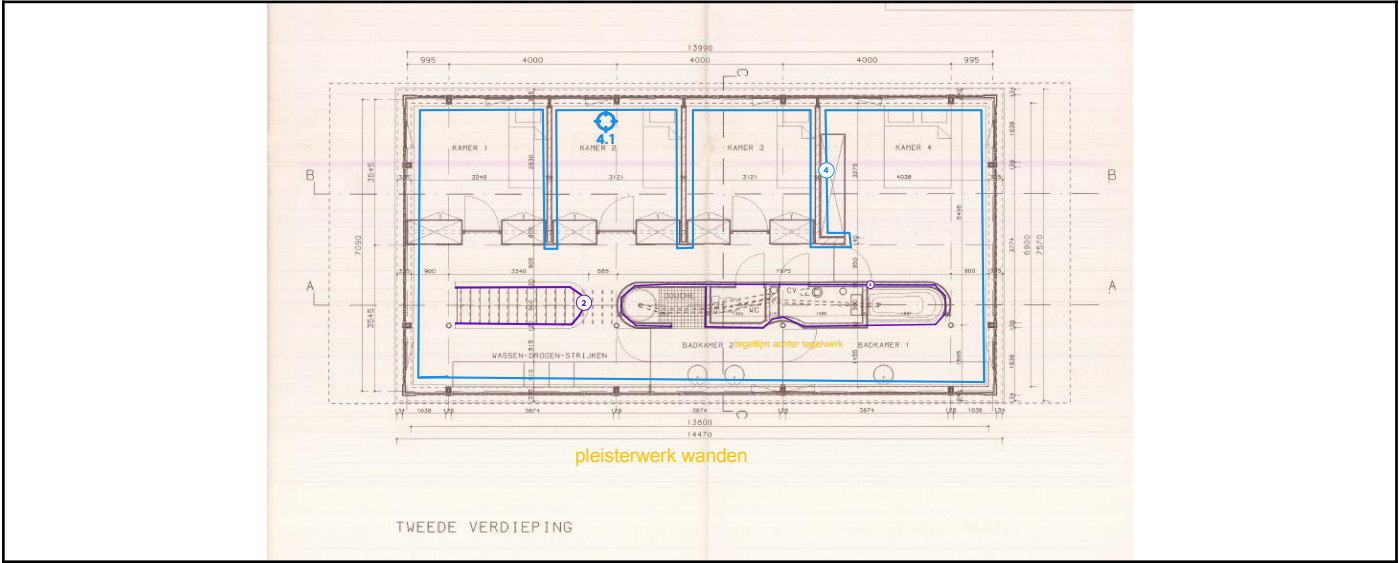
# Plan 1.5: 2e verdieping

| Beschrijving | Type | Actie |
|---|---|---|
| 2. tegellijn achter tegels | Advies | - |
| 4. pleisterwerk wanden | Geen asbest | - |

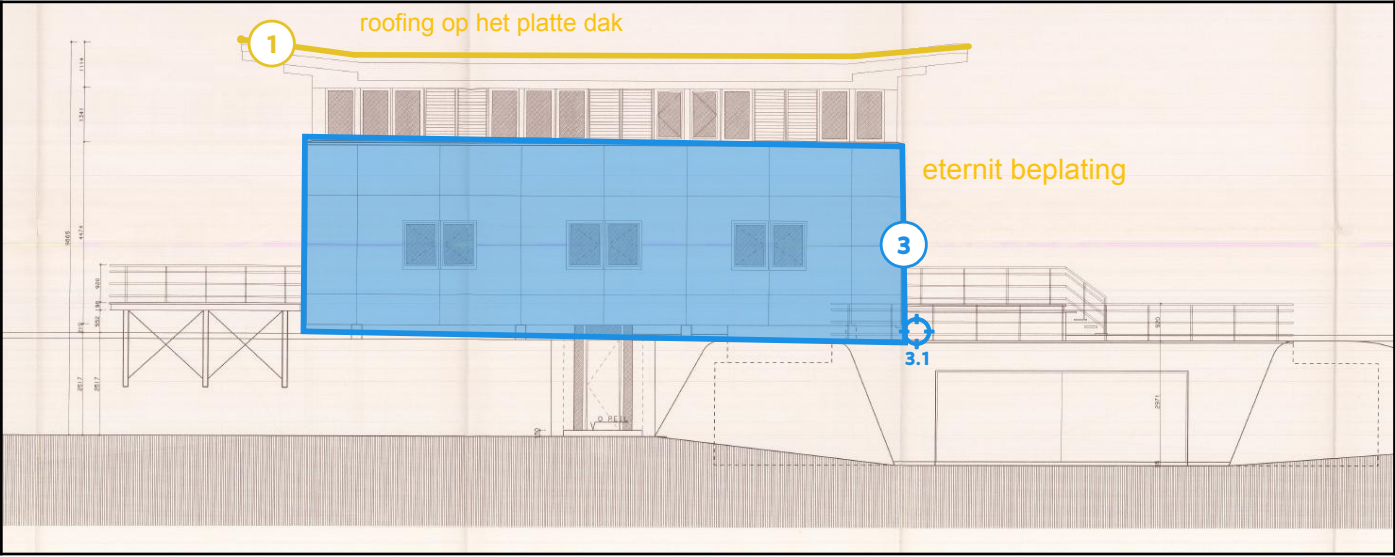
# Plan 1.6: voorgevel

| Beschrijving | Type | Actie |
|---|---|---|
| 1. roofing op plat dak | Asbestmateriaal | Zorgvuldig beheren |
| 3. Eternit gevelbekleding | Geen asbest | - |

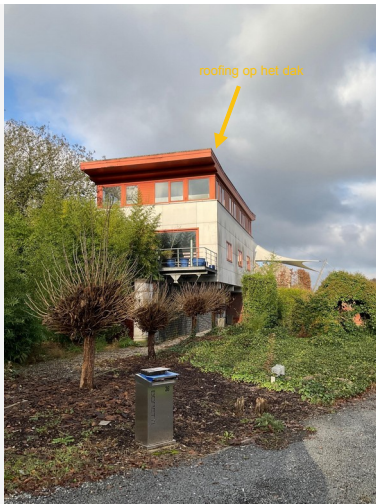
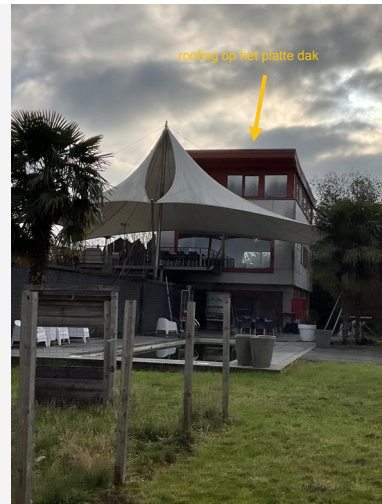
| Eindbeoordeling materiaalrisico | Laag materiaalrisico en/of verlaagde kans op vezelvrijgave |

| Toestand van het materiaal | Licht beschadigd, licht verweerd. Intact calciumsilicaatmateriaal of categorie III 'gebondenheid' |

| Identificatiemethode | <p>De asbestdeskundige beoordeelt het materiaal als asbestverdacht en dus asbesthoudend, en dit zonder monstername.</p> <p>Motivatie: Er is een onderzoeksbepierking die monstername verhindert; De ruimte of het materiaal bevindt zich hoger dan 3,5 meter vanaf een vaste ondergrond.</p> |
| Opmerking | <p>roofing op dak woning niet bereikbaar ter staalname.</p> <p>bij werken of demontage aangeraden om destructieve staalname uit te voeren tot op de drager ter uitsluiting aanwezigheid asbest.</p> |

Het asbestmateriaal valt onder de mijlpaal van 2040.

- Zorg voor een veilig beheer. Vermijd het beschadigen van het asbestmateriaal. Controleer de toestand jaarlijks op wijzigingen.
- Voer bijkomende staalname(s) uit.

- Eenvoudige handelingen: mag via doe-het-zelf of door werknemer(s) met opleidingsattest eenvoudige handelingen  
Als dit materiaal verwijderd kan worden zonder het te breken, te beschadigen... , dan mag met dit met eenvoudige handelingen. Vermijd stofvorming en stofverspreiding op elk moment van de werken. Bevochtig of fixeert het materiaal.

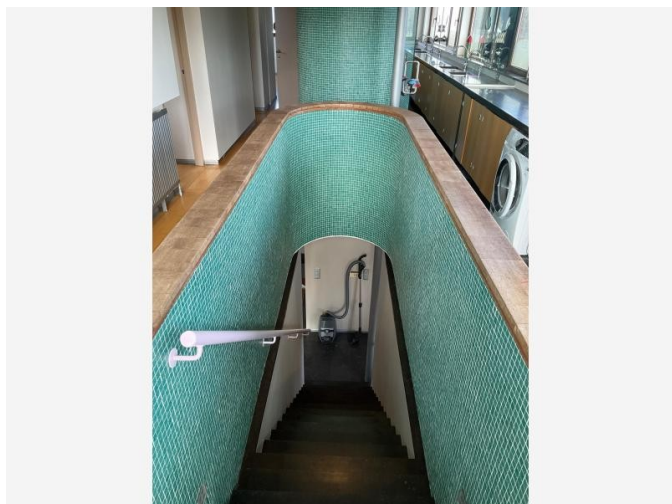
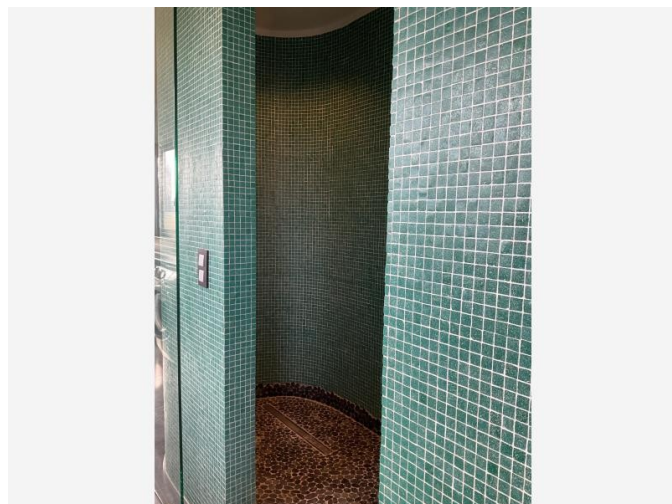
vroeger werd er ook asbest verwerkt in tegellijm, vooral voor de hechting van tegels in vochtige ruimten.

| Basis voor advies | De asbestdeskundige beoordeelt het materiaal als asbesthoudend op basis van een beoordeling met het blote oog. |
| (Asbest)materiaal | In-situ afwerkingslagen - Lijm laag |

voor werken en of demontage is het aangewezen om een destructieve staalname te doen ter uitsluiting van aanwezigheid asbest !

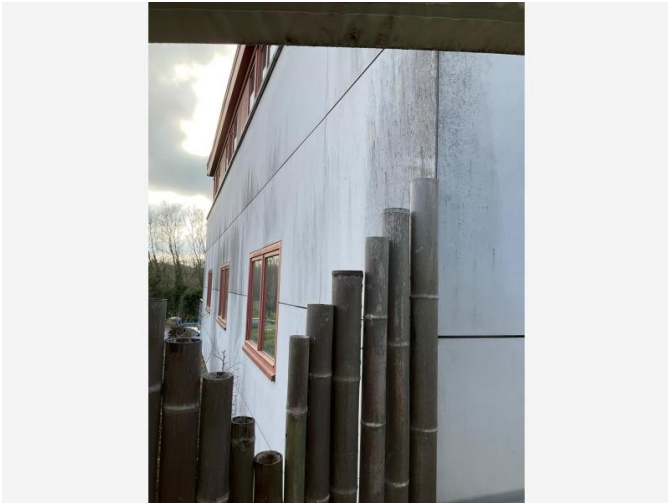
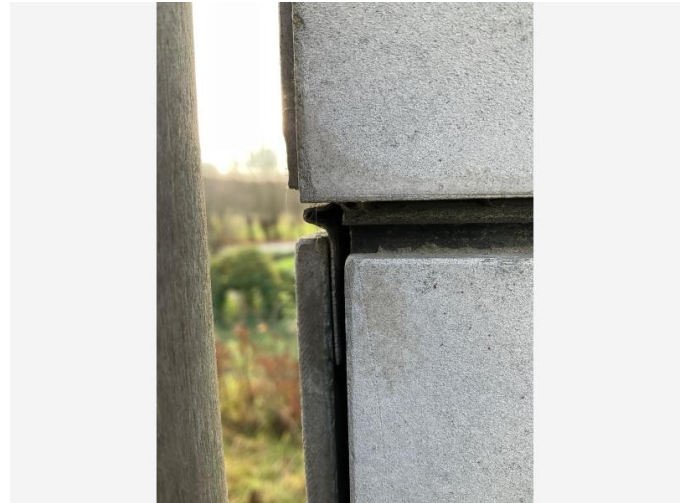
## Fiche 3: Eternit gevelbekleding

Geen asbest

| # | Type | Referentie | Resultaat |
|---|---|---|---|
| 3.1 | Puntmonster | 2 | Geen asbest |

| Opmerking | wanden bekleed met eternitplaten |

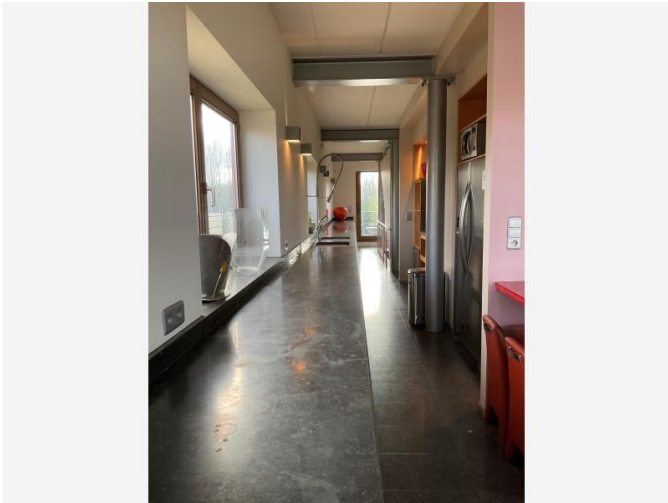
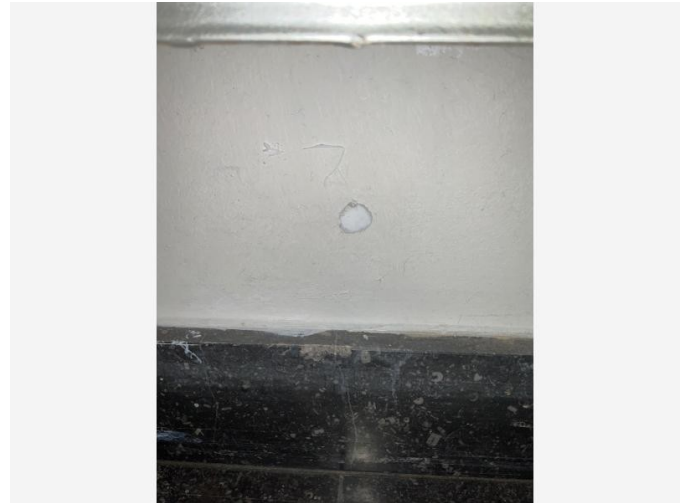
## Fiche 4: pleisterwerk wanden

Geen asbest

| # | Type | Referentie | Resultaat |
|---|---|---|---|
| 4.1 | Mengmonster | 1 | Geen asbest |

| Opmerking | <p>Om het pleisterwerk te identificeren als niet-asbesthoudend is een monstername van het pleisterwerk verplicht.</p> <p>Locatie staalnames: individuele ruimte: droge ruimte vb: leefruimte / natte ruimte:</p> <p>vb: keuken / stookplaats: cv-ruimte/ traphal: inkom</p> <p>De vermelde oppervlaktes en volumes betreffen een inschatting. Er worden geen rechten verleend aan deze</p> <p>oppervlaktes/volumes. De dikte is een inschatting die voorkomt uit de monstername en is daarom niet altijd representatief.</p> |
