# Asbestinventarisatetest

Liersesteenweg 87, 2220 Heist-op-den-Berg

Attestnummer : 20250712-000073.000

**Niet-asbestveilig**

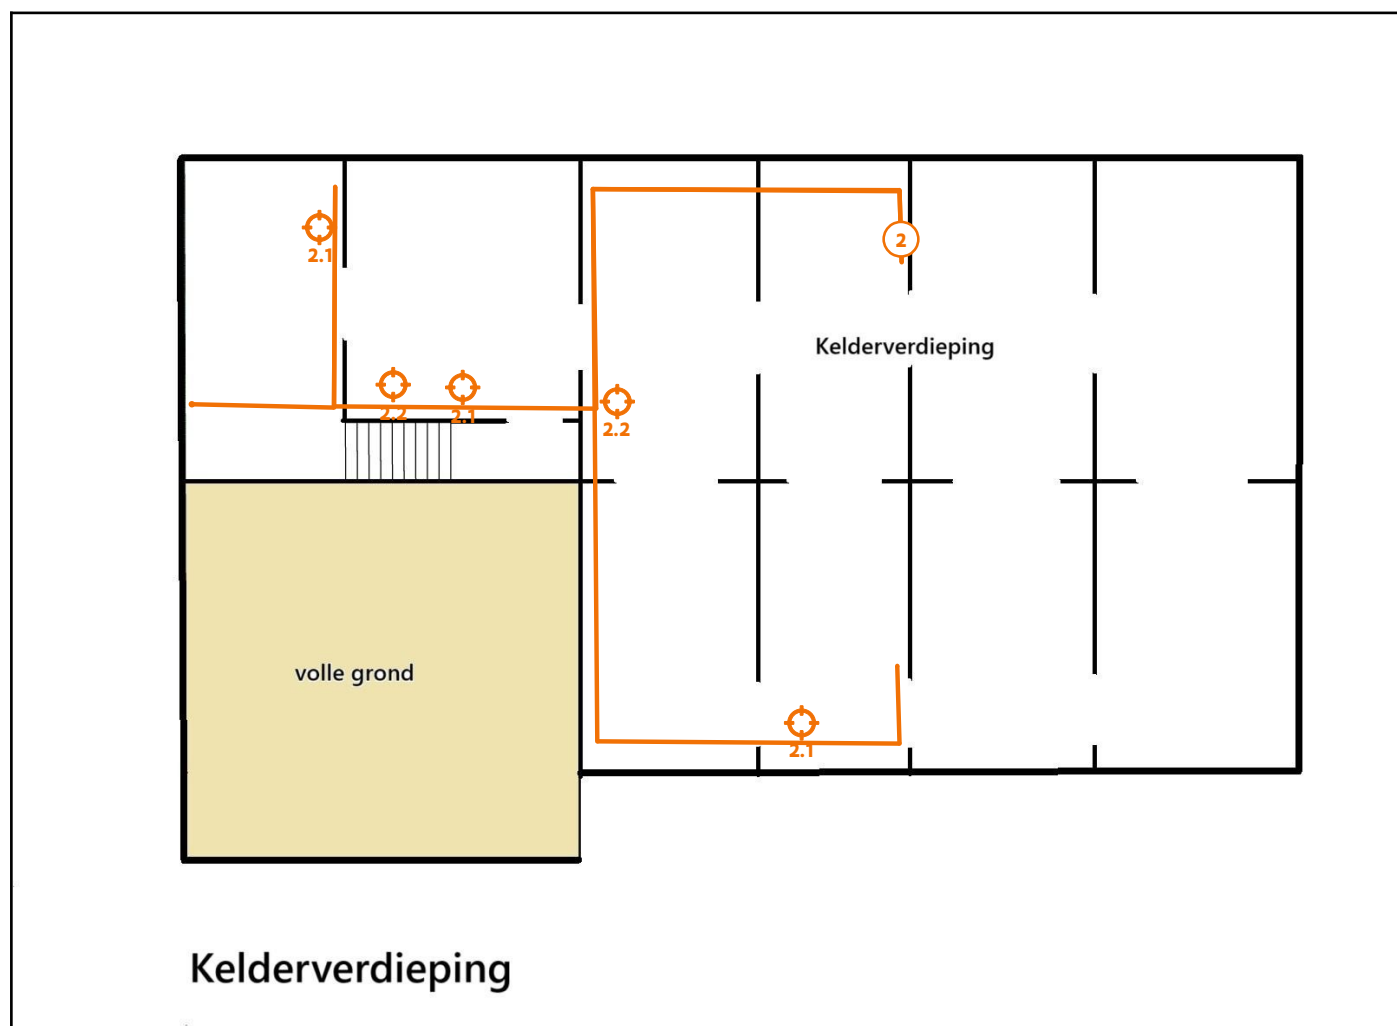
## Plan 1.3: kelder

| Beschrijving | Type | Actie |
|---|---|---|
| 2. Cv- leidingisolatie | Asbestmateriaal | <a href="#">Verwijderen</a> |
| 2.1 Code: 4 rechte stukken | Mengmonster | - |
| 2.2 Code: 5 bochten | Mengmonster | - |

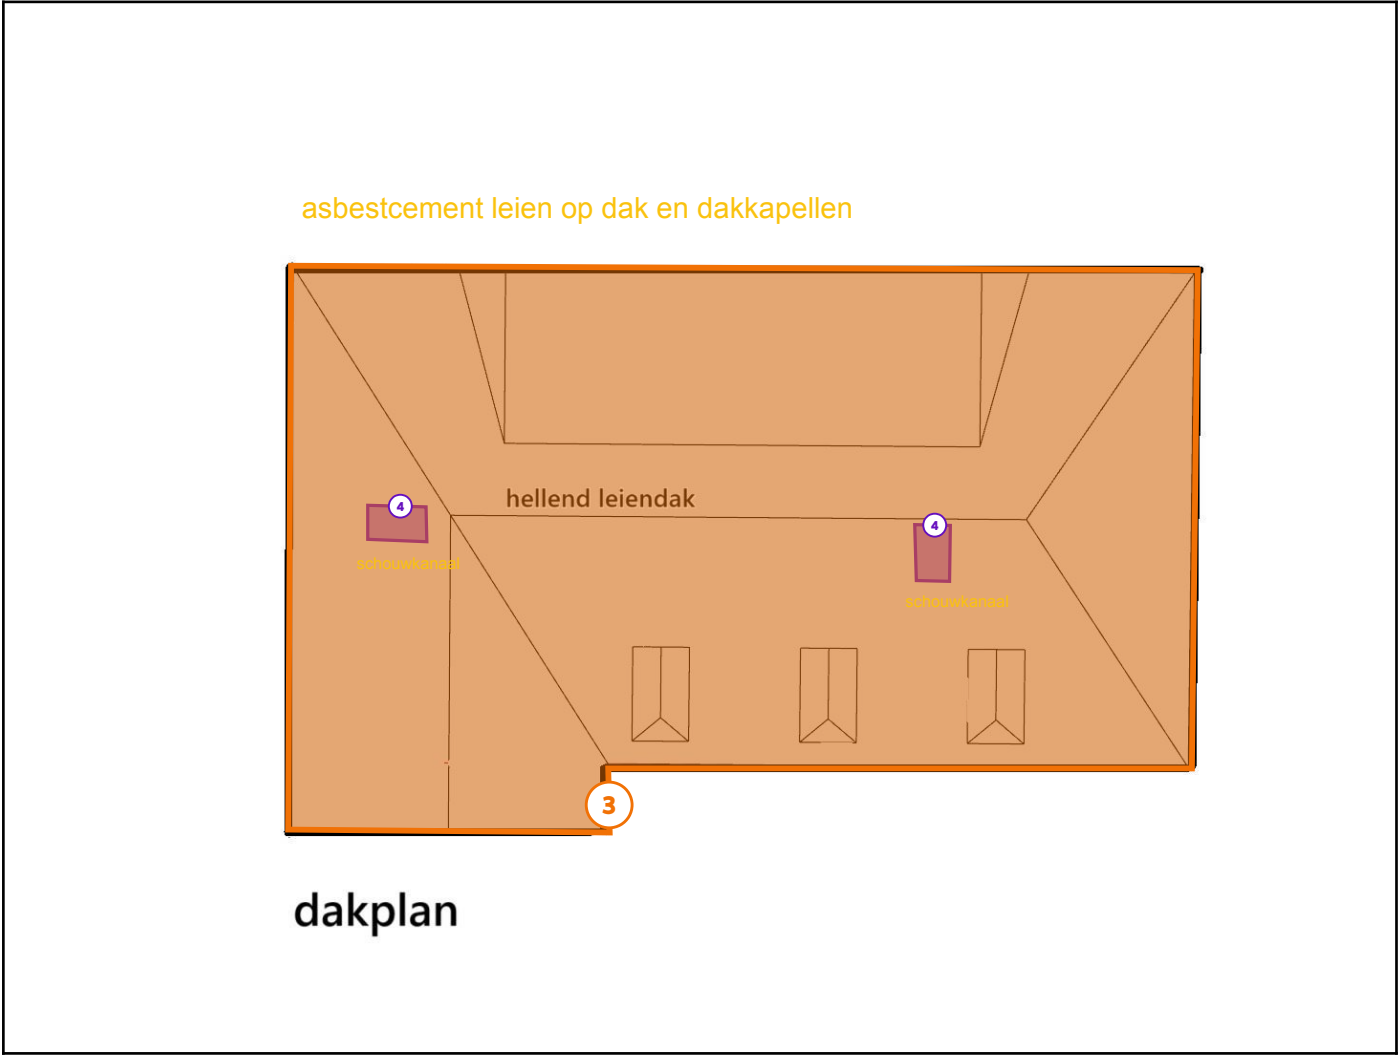
# Plan 1.6: dakplan

| Beschrijving | Type | Actie |
|---|---|---|
| 3. dakleien | Asbestmateriaal | Verwijderen |
| 4. binnenzijde schouwkanalen | Beperking | - |

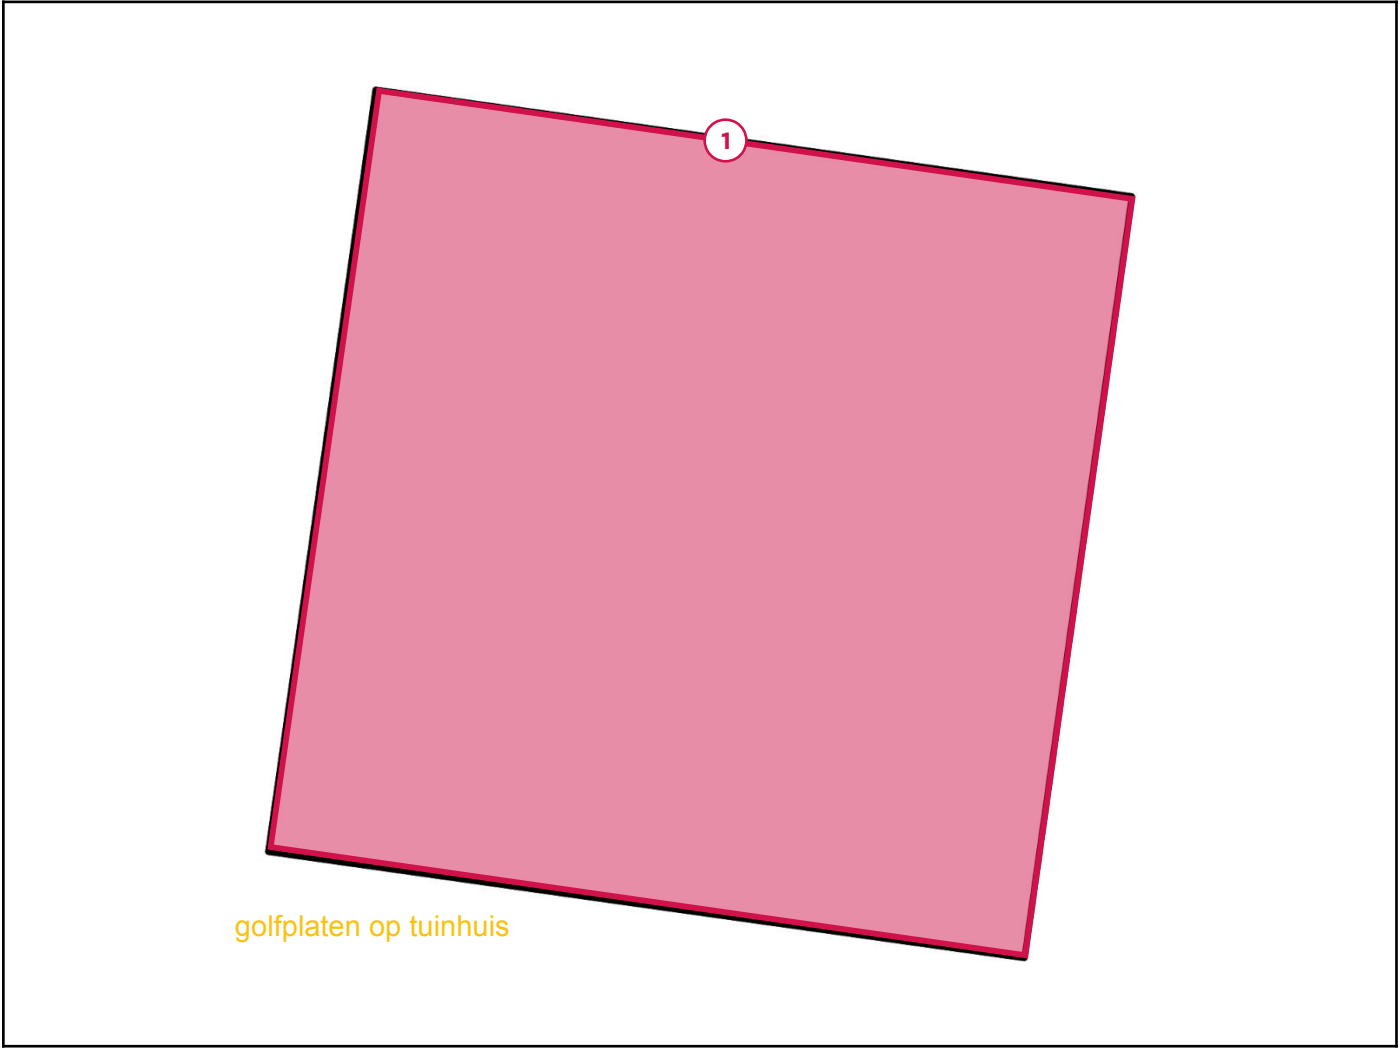
### Plan 3.3: Bijgebouw plan

| Beschrijving | Type | Actie |
|---|---|---|
| 1. golfplaten op tuinhuis | Asbestmateriaal | Dringend verwijderen |

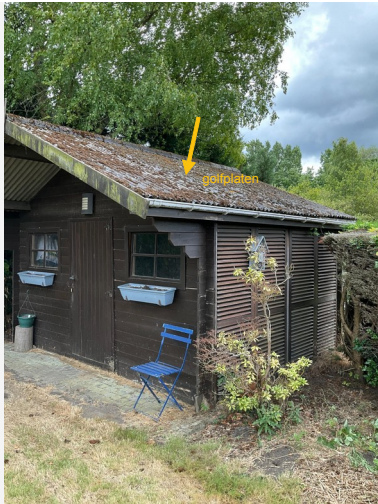
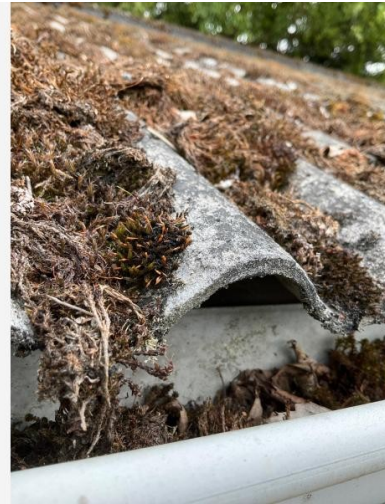
Overzichtsfoto

Detailfoto

Reinigen/afschuren/ontmossen van asbesthoudende golfplaten (asbesthoudende golfplaten mogen op geen enkele manier gereinigd of afgeschuurd worden totaalverbod sinds 27 april 2019)

| Eindbeoordeling materiaalrisico | Hoog materiaalrisico en/of hoge kans op vezelvrijgave |

| Gebondenheid | Categorie 1: hechtgebonden in oorsprong |
| Asbestsoort (vezeltype) | Crocidoliet aanwezig |
| Asbestconcentratie | Laag (< 50%) |
| Afschermingsgraad van het gehele materiaal | Geheel of deels (ook) vrij aan de binnenlucht |
| Toestand van het materiaal | Matig beschadigd, matig verweerd |

| Beschrijving | golfplaten op tuinhuis |
| Asbestmateriaal | Dak- en gevelbekleding - Golfplaat |
| Hoeveelheid (oppervlakte - aantal) | • 18,00 m <sup>2</sup> - 1 stuk |

**Dringend verwijderen**

- Verwijder dit asbestmateriaal zo snel mogelijk. Volg de toestand goed op.
- Hemelwater dat afspoelt van asbestcement daken of gevels kan asbestdeeltjes bevatten. Gebruik het enkel voor gesloten circuits (bv. spoelen toiletten). Reinig na het vervangen van het dak of de gevel de dakgoten en regenwaterput of -ton om asbesthoudend sediment of slib te verwijderen
- Voer bijkomende staalname(s) uit.

- Eenvoudige handelingen: mag via doe-het-zelf of door werknemer(s) met opleidingsattest eenvoudige handelingen  
Als dit materiaal verwijderd kan worden zonder het te breken, te beschadigen... , dan mag met dit met eenvoudige handelingen. Vermijd stofvorming en stofverspreiding op elk moment van de werken. Bevochtig of fixeer het materiaal.

Het gebruik van sneldraaiende werktuigen (boormachine, slijpschijf, hogedrukreiniger...) is verboden.

Zorg voor gepaste persoonlijke beschermingsmiddelen: minimaal FFP3-mondmasker (EN 149), wegwerpoverall met kap (minimaal Cat III, type 5/6), wegwerphandschoenen en overschoenen of afspoelbaar

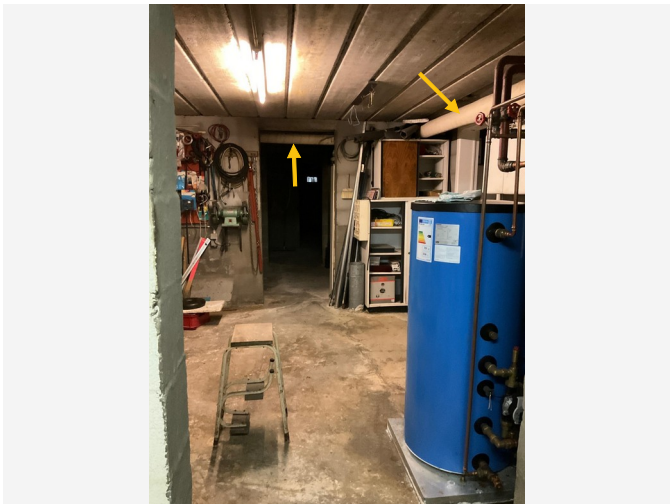
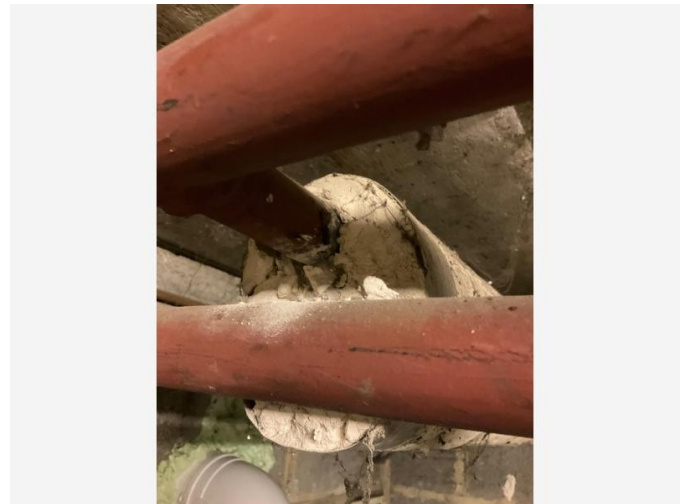
Overzichtsfoto

Detailfoto

manipuleren van de buisisolatie brengt vrijwel onmiddellijk vezels vrij in de binnenlucht !

| Eindbeoordeling materiaalrisico | Verhoogd materiaalrisico en/of verhoogde kans op vezelvrijgave |

| Gebondenheid | Categorie 2: niet-hechtgebonden met matrix |
| Asbestsoort (vezeltype) | Amfibool aanwezig, uitgezonderd crocidoliet |
| Asbestconcentratie | Hoog ( $\geq 50\%$ ) |
| Toestand van het materiaal | Licht beschadigd, licht verweerd. Intact calciumsilicaatmateriaal of categorie III 'gebondenheid' |

| # | Type | Referentie | Resultaat |
|---|---|---|---|
| 2.1 | Mengmonster | 4 rechte stukken | Chrysotiel, Amosiet |

| Beschrijving | Cv- leidingisolatie |
| Hoeveelheid (lengte - omtrek - dikte - aantal) | <ul style="list-style-type: none"><li>• 33,00 m - 40,00 cm - 1,50 cm - 1 stuk</li></ul> |

Verwijderen

- Verwijder dit asbestmateriaal zo snel mogelijk. Volg de toestand goed op.

- Hermetische zone (erkend asbestverwijderaar)  
Dit betreft een niet-hechtgebonden asbestmateriaal. Het verwijderen van deze toepassing kan een grote vezelvrijgave tot gevolg hebben. Deze toepassing kan enkel verwijderd worden in een hermetische zone door een erkend asbestverwijderaar..

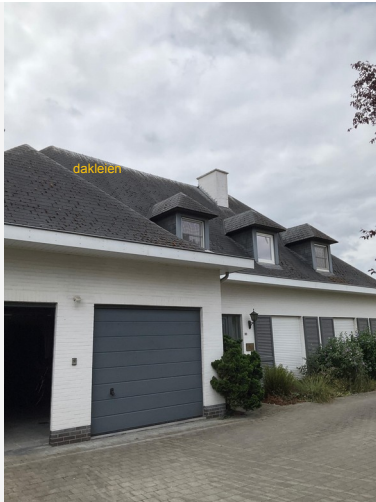
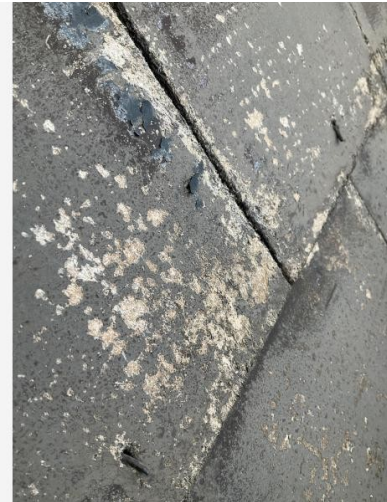
Overzichtsfoto

Detailfoto

Reinigen/afschuren/ontmossen van asbesthoudende leien (asbesthoudende leien mogen op geen enkele manier gereinigd of afgeschuurd worden totaalverbod sinds 27 april 2019)

| Eindbeoordeling materiaalrisico | Verhoogd materiaalrisico en/of verhoogde kans op vezelvrijgave |

| Gebondenheid | Categorie 1: hechtgebonden in oorsprong |
| Asbestsoort (vezeltype) | Crocidoliet aanwezig |
| Asbestconcentratie | Laag (< 50%) |
| Toestand van het materiaal | Matig beschadigd, matig verweerd |

| Beschrijving | dakleien |
| Hoeveelheid (oppervlakte - aantal) | • 275,00 m <sup>2</sup> - 1 stuk |
| Opmerking | dakleien hoofddak, dak- en gevelleien dakkapellen uit asbestcement. |

Verwijderen

- Verwijder dit asbestmateriaal zo snel mogelijk. Volg de toestand goed op.
- Hemelwater dat afspoelt van asbestcement daken of gevels kan asbestdeeltjes bevatten. Gebruik het enkel voor gesloten circuits (bv. spoelen toiletten). Reinig na het vervangen van het dak of de gevel de dakgoten en regenwaterput of -ton om asbesthoudend sediment of slib te verwijderen
- Voer bijkomende staalname(s) uit.

- Eenvoudige handelingen: mag via doe-het-zelf of door werknemer(s) met opleidingsattest eenvoudige handelingen  
Als dit materiaal verwijderd kan worden zonder het te breken, te beschadigen... , dan mag met dit met eenvoudige handelingen. Vermijd stofvorming en stofverspreiding op elk moment van de werken. Bevochtig of fixeer het materiaal.

Het gebruik van sneldraaiende werktuigen (boormachine, slijpschijf, hogedrukreiniger...) is verboden.

Zorg voor gepaste persoonlijke beschermingsmiddelen: minimaal FFP3-mondmasker (EN 149), wegwerpoverall met kap (minimaal Cat III, type 5/6), wegwerphandschoenen en overschoenen of afspoelbaar

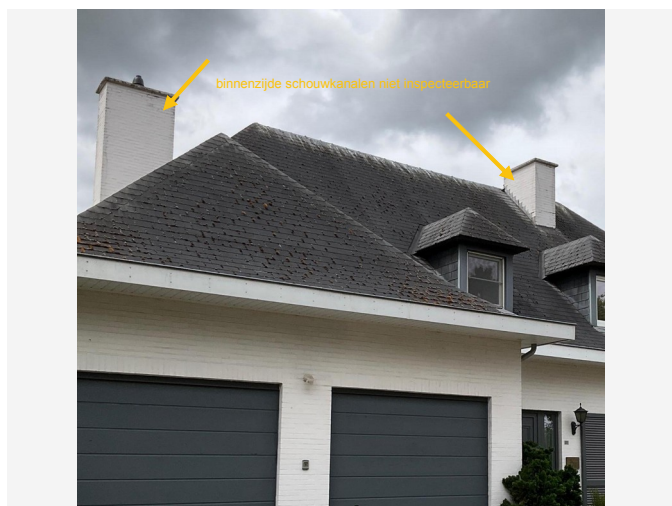
Situeringfoto

**Reden:** Er is geen volledige risicobeoordeling mogelijk

**Uitleg van de asbestdeskundige:** binnenzijde schouwkanalen niet inspecteerbaar.

| (Asbest)materiaal | Rookgaskanaal |
| Karakterisatie | Asbest (verdacht) |

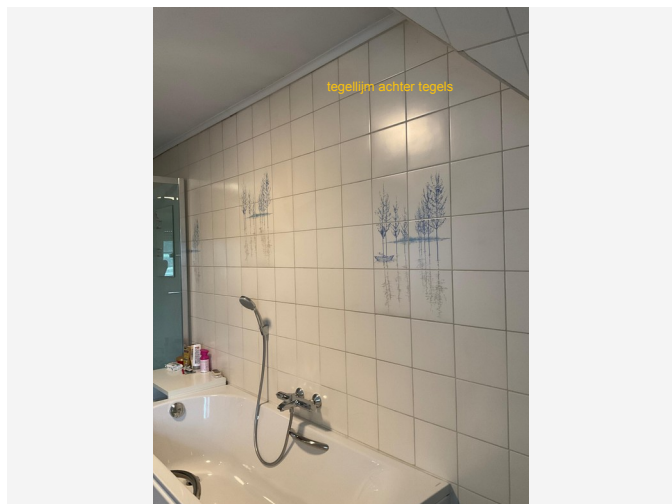
Vrije foto

vroeger werd er ook asbest verwacht in tegellijm, vooral voor de hechting van tegels in vochtige ruimten.

| (Asbest)materiaal | In-situ afwerkingslagen - Lijm laag |

voor werken en of demontage is het aangewezen om een destructieve staalname te doen ter uitsluiting van aanwezigheid asbest !

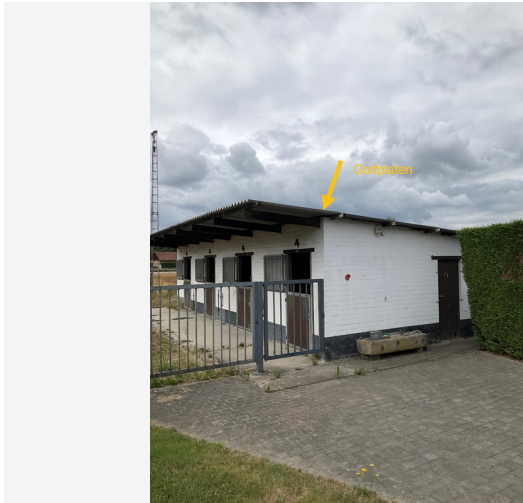
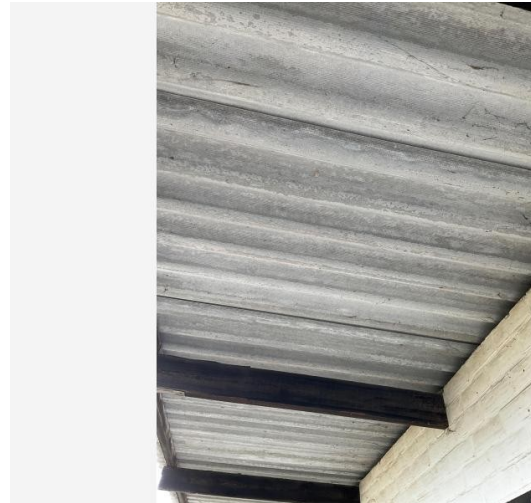
## Fiche 6: Golfplaten op paardenstal

Overzichtsfoto

Detailfoto

Geen asbest

| # | Type | Referentie | Resultaat |
|---|---|---|---|
| 6.1 | Puntmonster | 3 | Geen asbest |

| Beschrijving | Golfplaten op paardenstal |

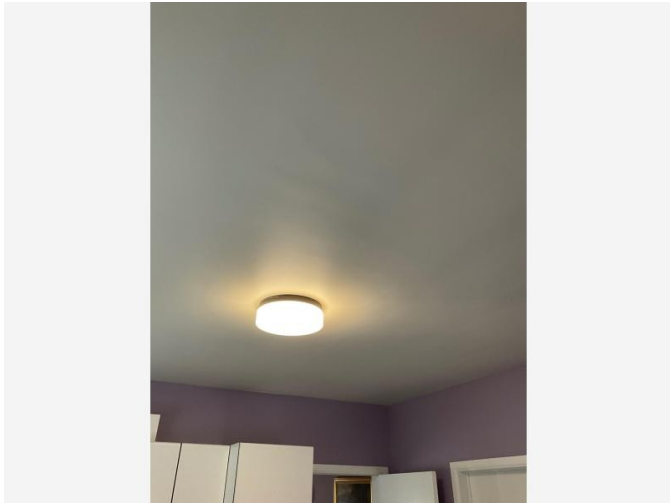
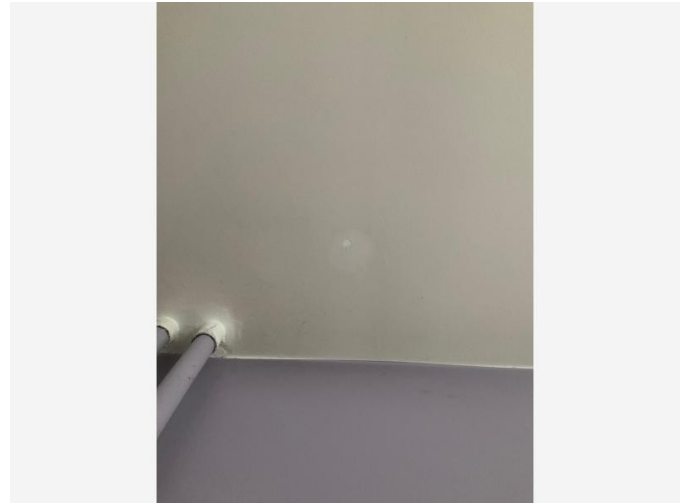
## Fiche 7: pleisterwerk plafonds

Overzichtsfoto

Detailfoto

Geen asbest

| # | Type | Referentie | Resultaat |
|---|---|---|---|
| 7.1 | Mengmonster | 2 | Geen asbest |

| Beschrijving | pleisterwerk plafonds |

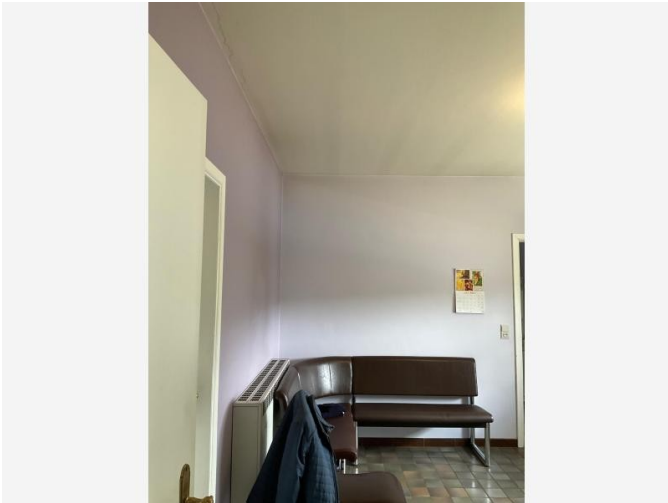
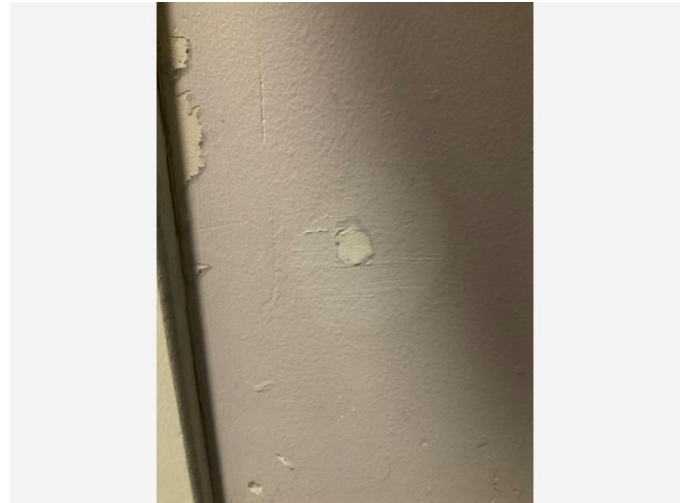
## Fiche 8: pleisterwerk wanden

Overzichtsfoto

Detailfoto

Geen asbest

| # | Type | Referentie | Resultaat |
|---|---|---|---|
| 8.1 | Mengmonster | 1 | Geen asbest |

| Beschrijving | pleisterwerk wanden |
