# Asbestinventarisatetest

Hoogland 101, 3118 Rotselaar

Attestnummer : 20260802-000052.000

Uitgegeven op : 02.08.2026

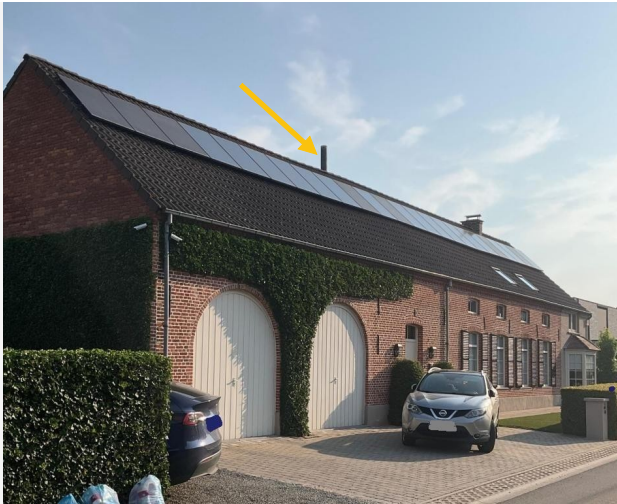
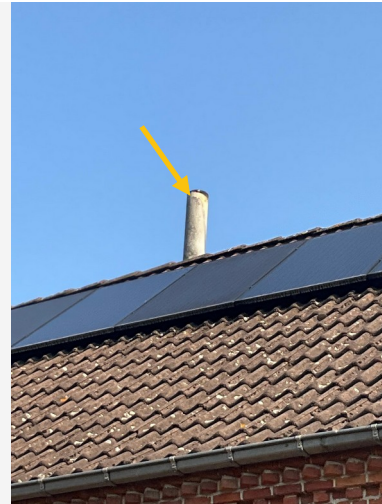
| Fiche 1: schouwpijp op dak woning..... | 20 |

| Eindbeoordeling materiaalrisico | Verhoogd materiaalrisico en/of verhoogde kans op vezelvrijgave |

| Asbestsoort (vezeltype) | Crocidoliet aanwezig |
| Toestand van het materiaal | Matig beschadigd, matig verweerd |

| Beschrijving | schouwpijp op dak woning |
| Asbestmateriaal | Rookgaskanaal |

- Verwijder dit asbestmateriaal zo snel mogelijk. Volg de toestand goed op.
- Hemelwater dat afspoelt van asbestcement daken of gevels kan asbestdeeltjes bevatten. Gebruik het enkel voor gesloten circuits (bv. spoelen toiletten). Reinig na het vervangen van het dak of de gevel de dakgoten en regenwaterput of -ton om asbesthoudend sediment of slib te verwijderen
- Voer bijkomende staalname(s) uit.

- Eenvoudige handelingen: mag via doe-het-zelf of door werknemer(s) met opleidingsattest eenvoudige handelingen  
Als dit materiaal verwijderd kan worden zonder het te breken, te beschadigen... , dan mag met dit met eenvoudige handelingen. Vermijd stofvorming en stofverspreiding op elk moment van de werken. Bevochtig of fixeer het materiaal.

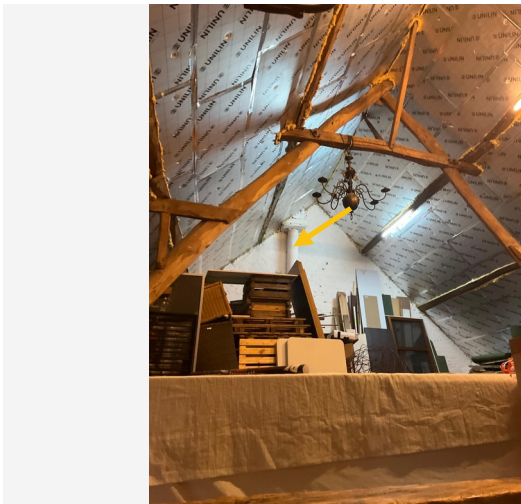
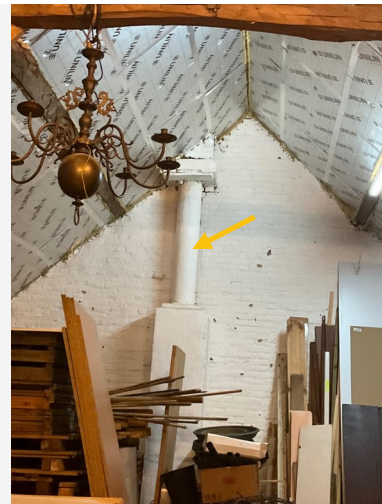
| Fiche 2: schouwpijp op zolder..... | 23 |

| Eindbeoordeling materiaalrisico | Laag materiaalrisico en/of verlaagde kans op vezelvrijgave |

| Asbestsoort (vezeltype) | Crocidoliet aanwezig |
| Toestand van het materiaal | Licht beschadigd, licht verweerd. Intacte calciumsilicaatplaat of materiaal met categorie 3-gebondenheid |

| Beschrijving | schouwpijp op zolder |
| Opmerking | geverfde schouwpijp op zolder |

- Verwijder dit asbestmateriaal zo snel mogelijk. Volg de toestand goed op.
- Voer bijkomende staalname(s) uit.

- Eenvoudige handelingen: mag via doe-het-zelf of door werknemer(s) met opleidingsattest eenvoudige handelingen  
Als dit materiaal verwijderd kan worden zonder het te breken, te beschadigen... , dan mag met dit met eenvoudige handelingen. Vermijd stofvorming en stofverspreiding op elk moment van de werken. Bevochtig of fixeert het materiaal.

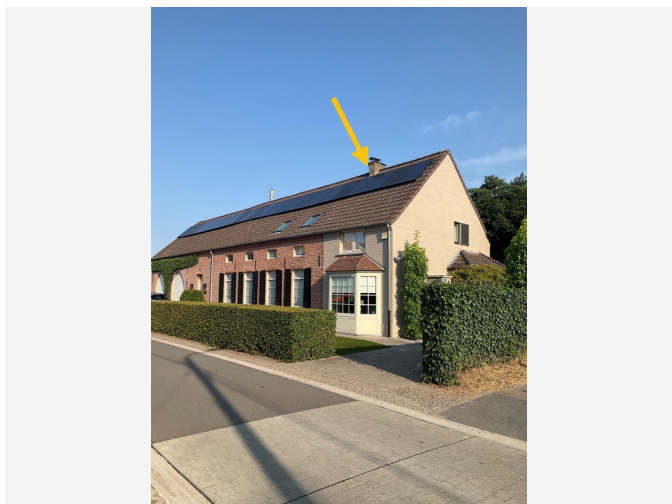
| Fiche 3: binnenzijde schouwkanalen..... | 27 |

**Reden:** Er is geen volledige risicobeoordeling mogelijk

**Uitleg van de asbestdeskundige:** binnenzijde schouwkanalen niet inspecteerbaar.  
hoger dan 3,5 meter van grond.

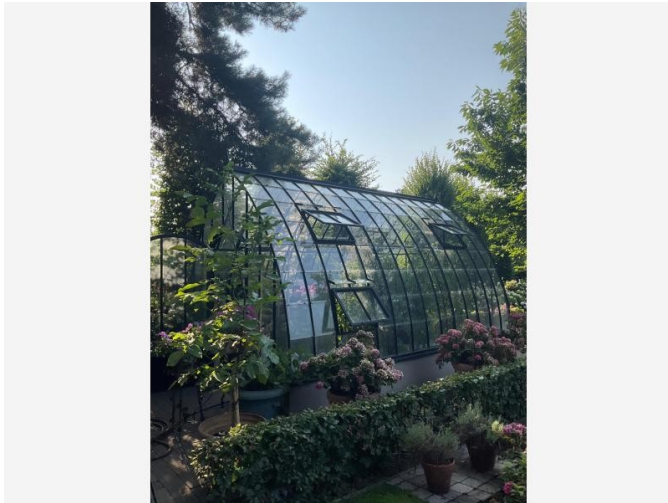
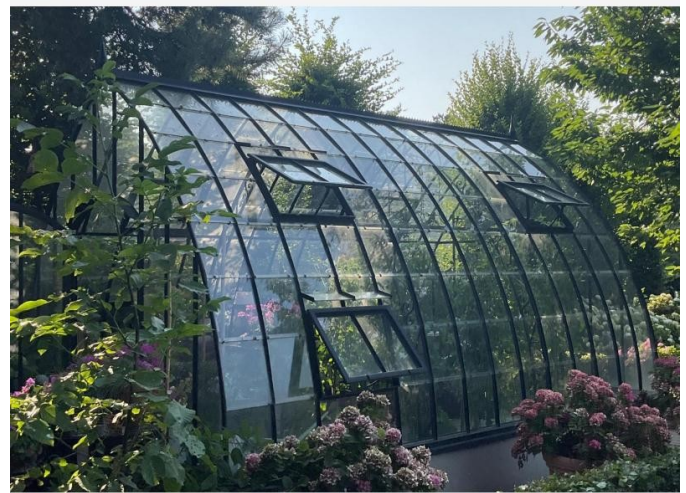
| Fiche 4: glazen serre..... | 29 |

glazen serre met rubberen sluitingen.

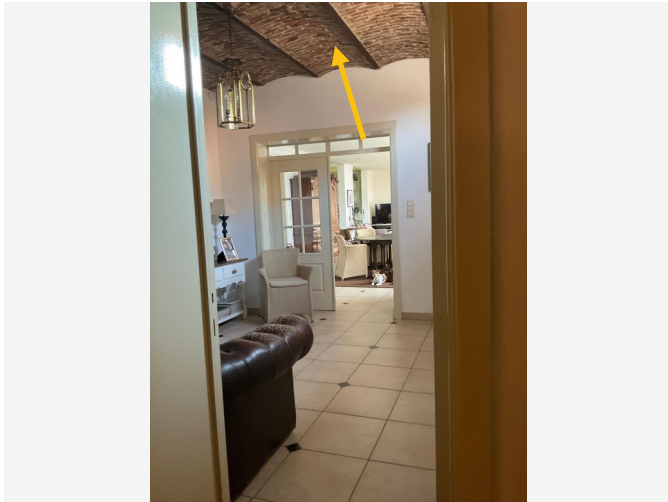
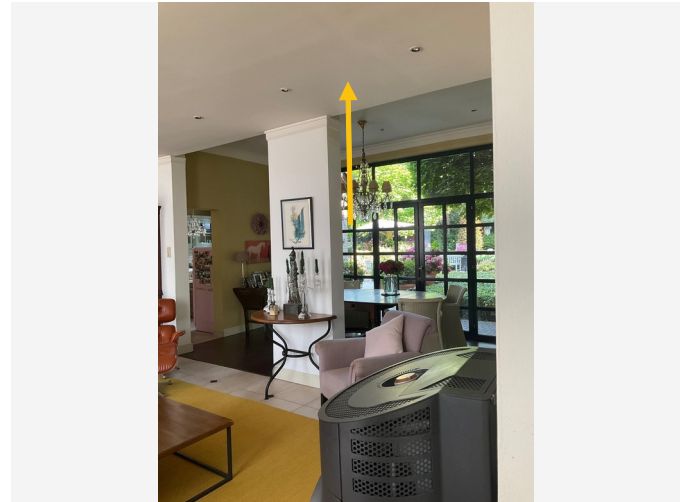
## Fiche 5: plafonds gemetste gewelven en deels verlaagd afgewerkt met gyropoc

plafonds afgewerkt met , niet asbesthoudende materialen.

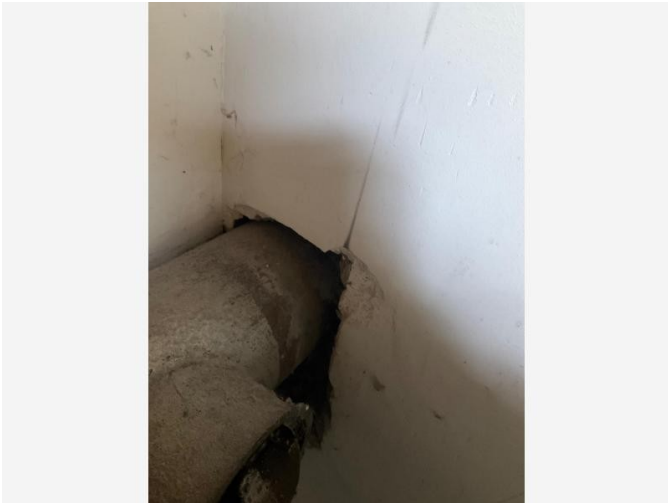
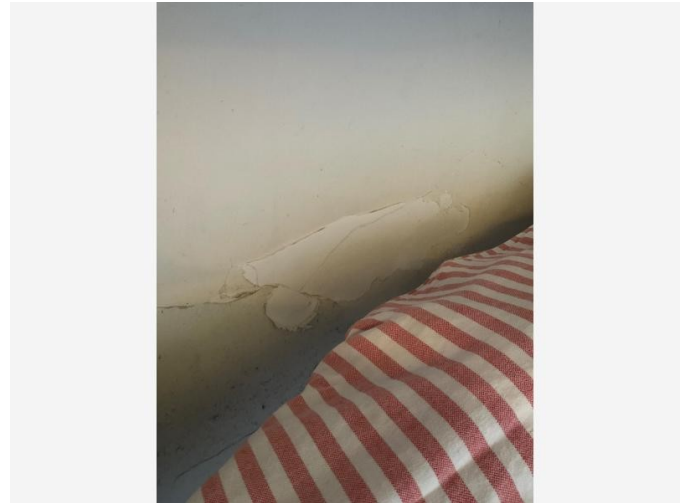
## Fiche 6: pleisterwerk wanden

Geen asbest

| # | Type | Referentie | Resultaat |
|---|---|---|---|
| 6.1 | Mengmonster | 1 | Geen asbest |

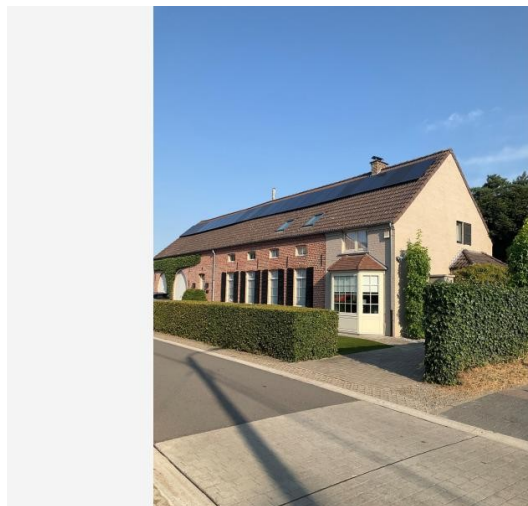
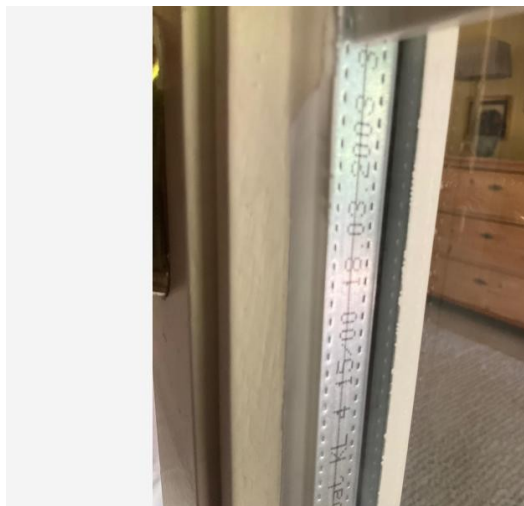
### Fiche 7: mastiek en kit aan buitenschrijnwerk

| Beschrijving | Notitie | Terug te vinden op plannen |
|---|---|---|
| Fiche 7: mastiek en kit aan buitenschrijnwerk | geen asbestverdachte kit aanwezig | - |

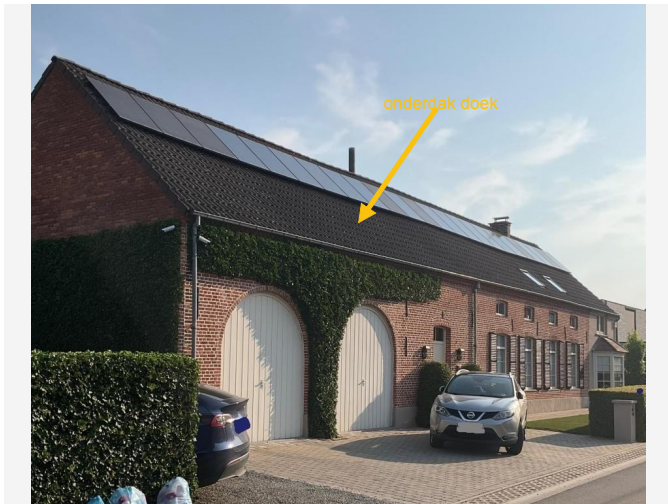
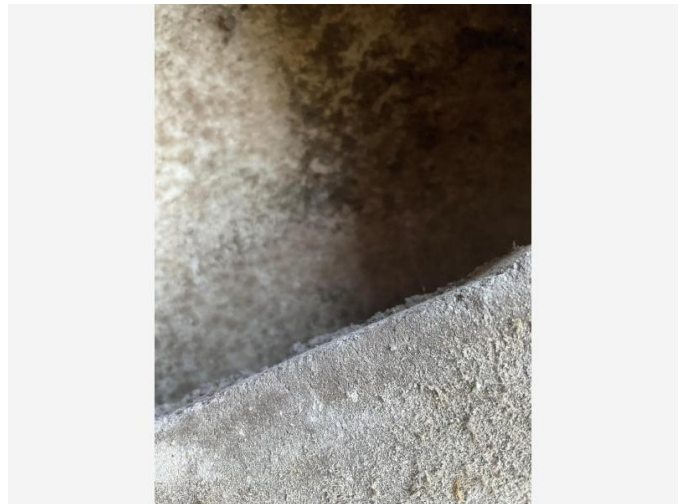
## Fiche 8: onderdak doek woning

| Beschrijving | Notitie | Terug te vinden op plannen |
|---|---|---|
| Fiche 8: onderdak doek woning | onderdak niet asbestverdacht | Plan 1.4: dakplan |

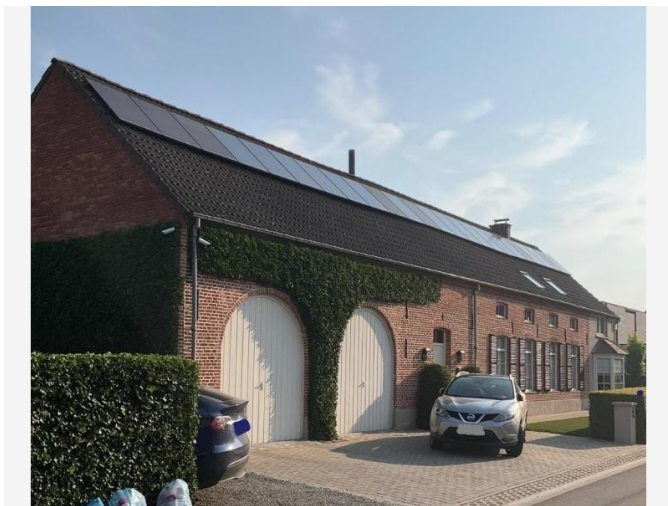
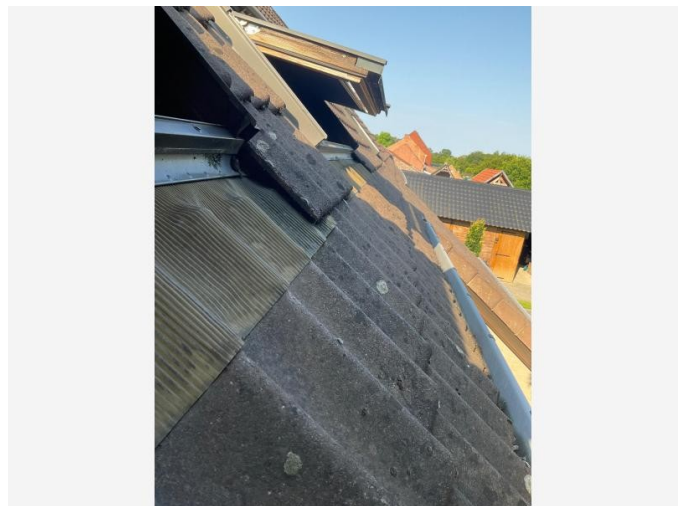
## Fiche 9: keramische dakpannen op woning

| Beschrijving | Notitie | Terug te vinden op plannen |
|---|---|---|
| Fiche 9: keramische dakpannen op woning | keramische dakpannen niet asbestverdacht | Plan 1.4: dakplan |

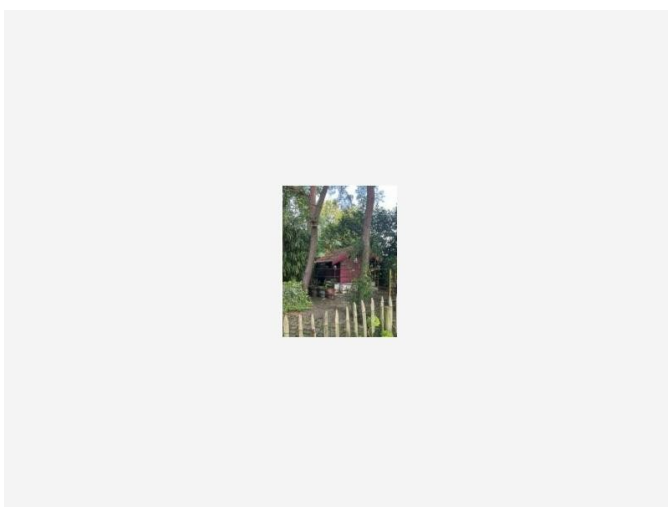
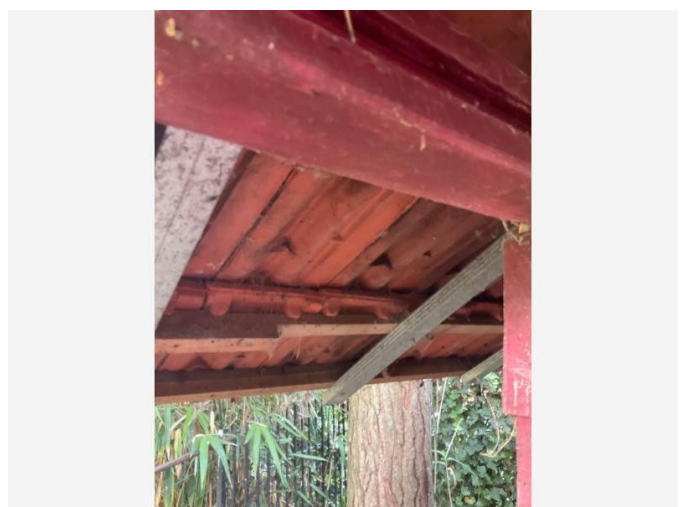
## Fiche 10: keramische pannen op houten tuinhuisje

| Beschrijving | Notitie | Terug te vinden op plannen |
|---|---|---|
| Fiche 10: keramische pannen op houten tuinhuisje | geen asbestverdachte materialen aan tuinhuisje, houten huisje met keramische pannen. | Plan 4.1: tuinhuisje plan |

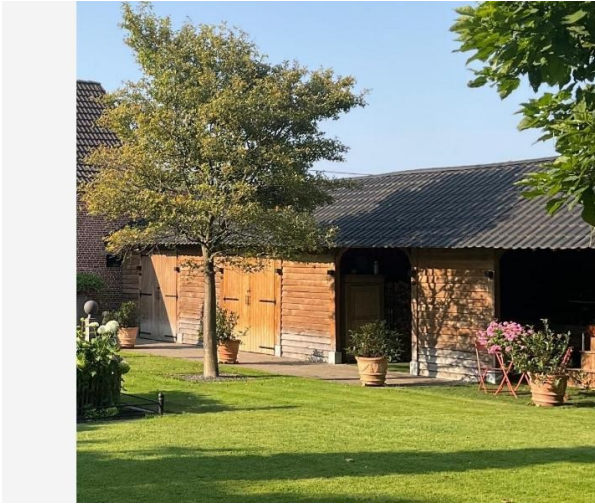
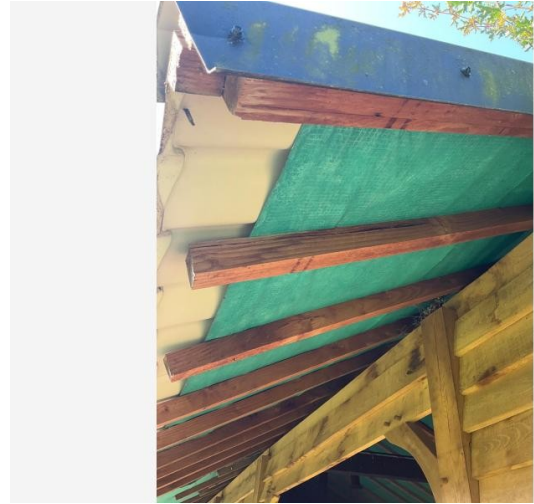
## Fiche 11: panplaten dak op houten tuinhuis

| Beschrijving | Notitie | Terug te vinden op plannen |
|---|---|---|
| Fiche 11: panplaten dak op houten tuinhuis | panplaten dak met anti-condensdoek op tuinhuis | Plan 2.1: tuinhuis plan |

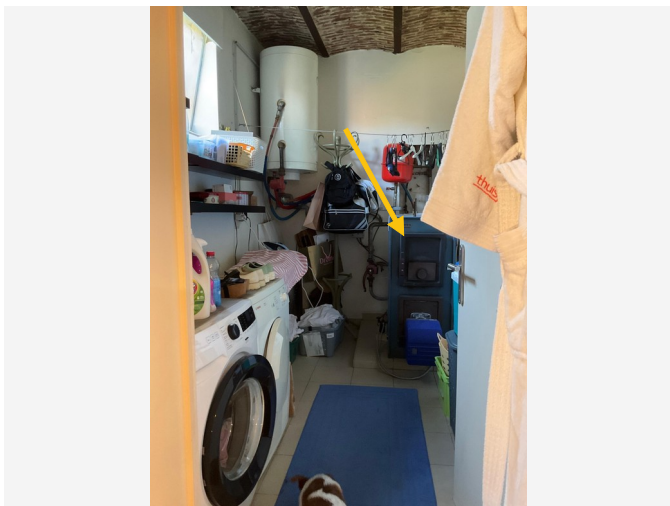
### Fiche 12: mazout verwarmingsinstallatie bouwjaar 2002

| Beschrijving | Notitie | Terug te vinden op plannen |
|---|---|---|
| Fiche 12: mazout verwarmingsinstallatie bouwjaar 2002 | verwarmingsketel op mazout bouwjaar 2002 geacht asbestvrij te zijn. | - |
