Asbestinventarisatetest

Meerlaan 28, 1910 Kampenhout

Attestnummer : 20240227-000081.000

Uitgegeven op : 27.02.2024

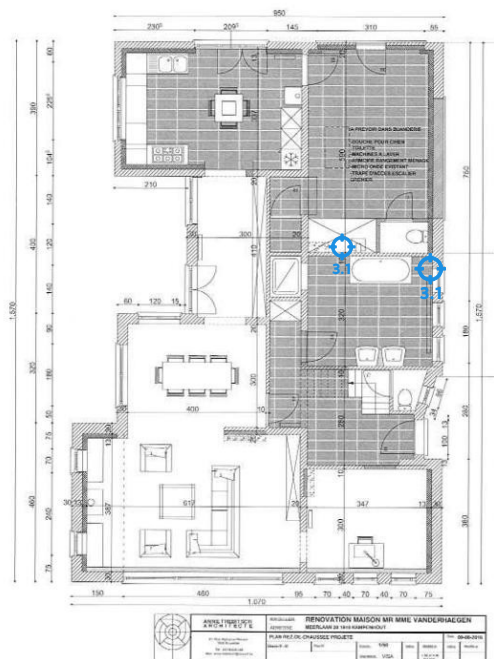
Plan 1.1: plan gelijkvloers

Beploistering aanwezig aan alle inspecteerbare muren
 Alle plafonds zijn uitgevoerd in gipskartonplaten

Beschrijving	Type	Actie
3. Beploisterin muren	Geen asbest	-
3.1 Code: 2402/15	Mengmonster	-

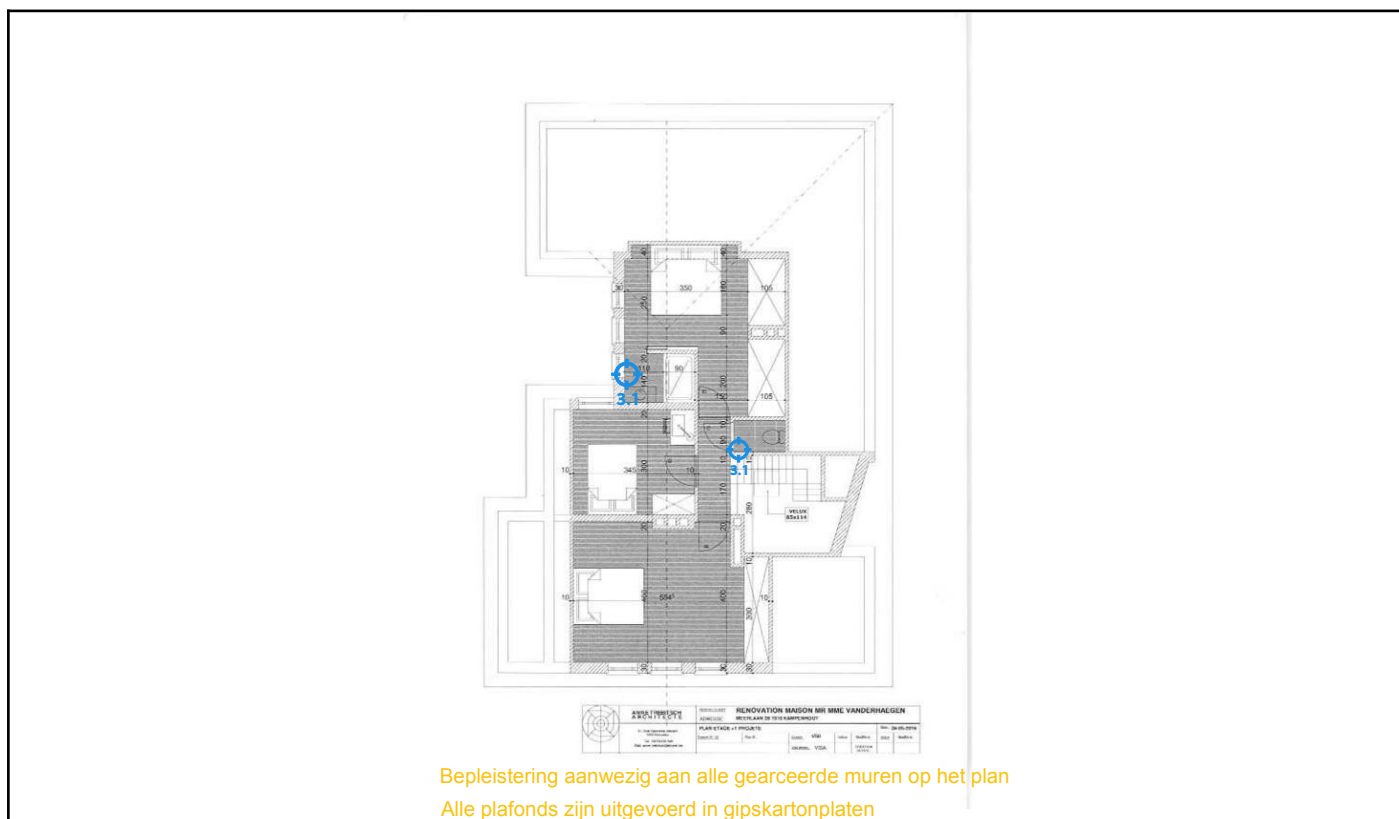
Plan 1.2: plan verdieping

Beschrijving	Type	Actie
3. Beploisterin muren	Geen asbest	-
3.1 Code: 2402/15	Mengmonster	-

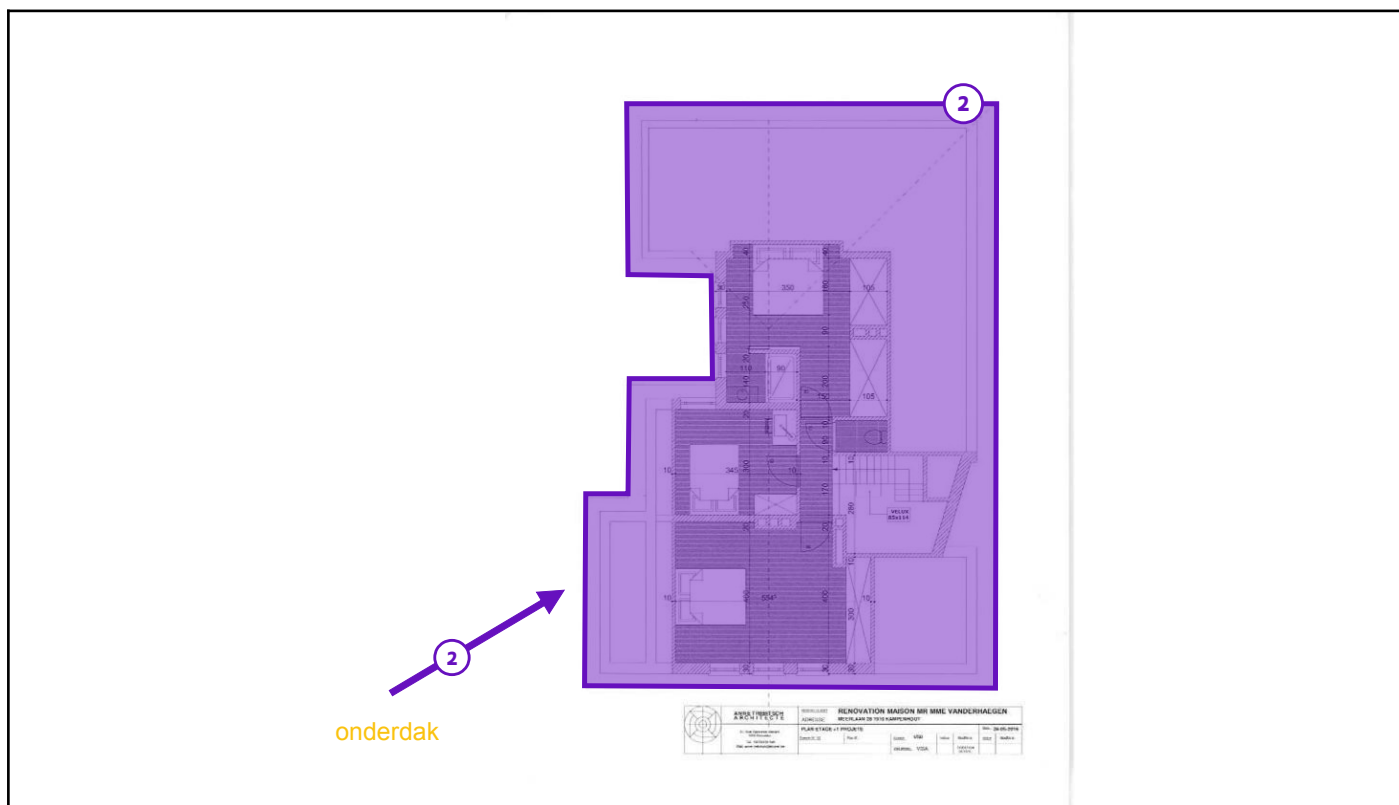
Plan 1.3: plan verdieping

Beschrijving	Type	Actie
2. onderdak	Advies	-

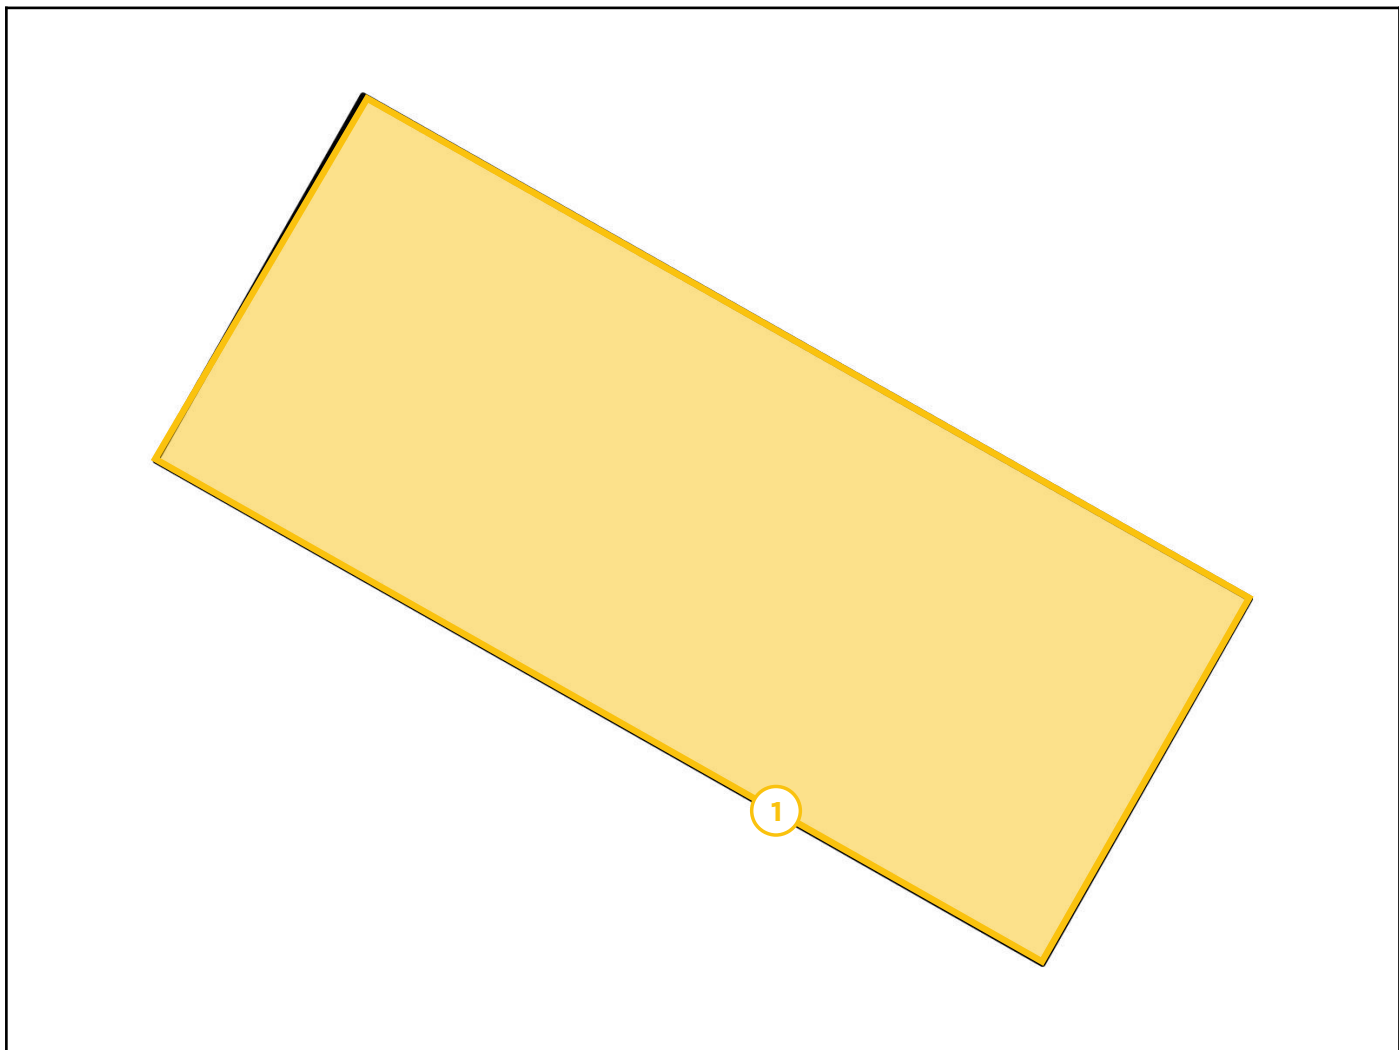
Plan 2.1: Bureel / praktijk plan

Beschrijving	Type	Actie
1. Bureel / praktijk & tuinhuis	Uitsluiting	-

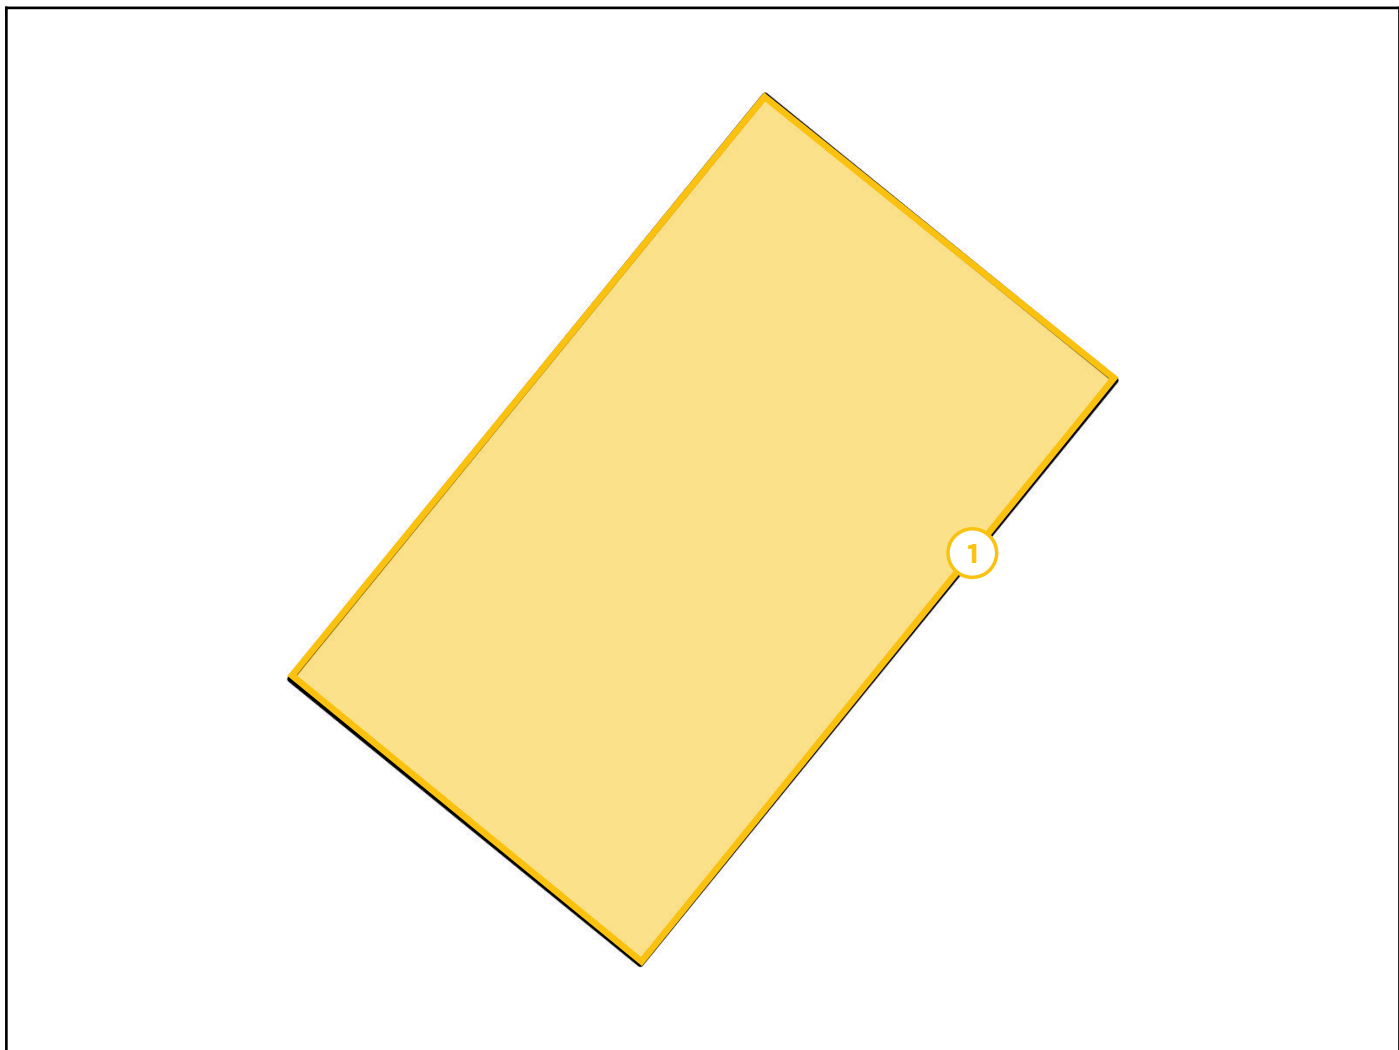
Plan 3.1: Tuinhuis plan

Beschrijving	Type	Actie
1. Bureel / praktijk & tuinhuis	Uitsluiting	-

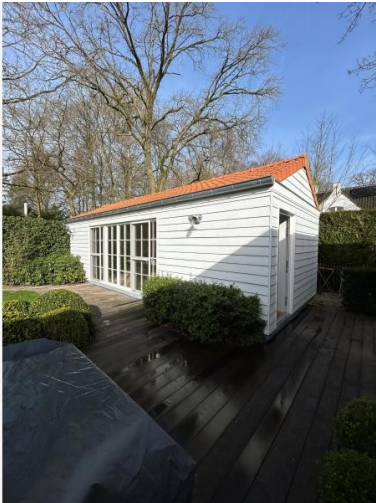
Situeringsfoto

Uitgesloten van inspectie

Bouwjaar: 2020

Constructies gebouwd vanaf 2001 moeten niet onderzocht worden

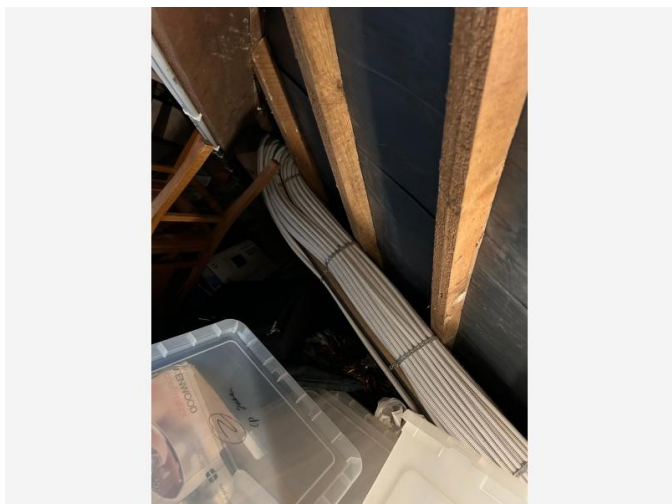
Vrije foto

Het onderdak is uitgevoerd in 2 mm PVC scherm

Identificatiemethode	Vaststelling & expertise (niet-asbestverdacht)
Primaire drager	Schuin dak

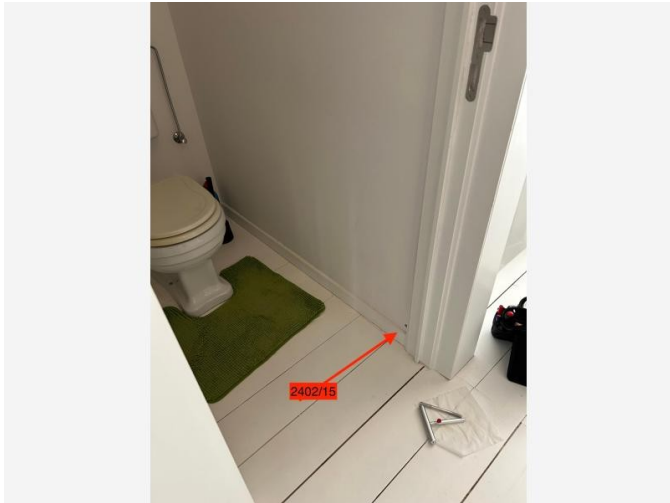
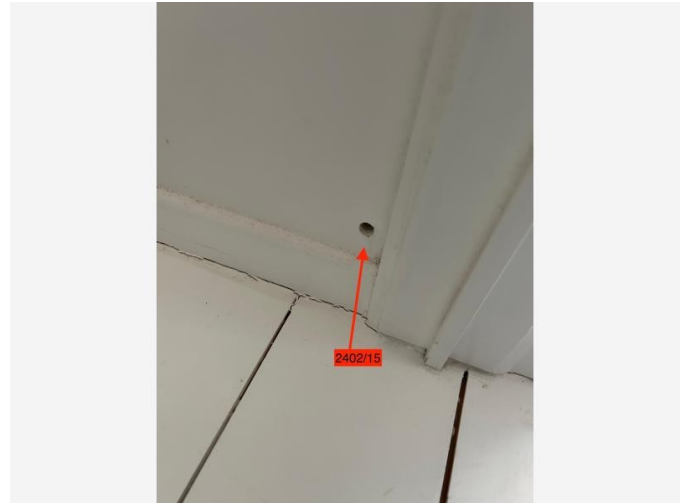
Fiche 3: Bepleisterin muren

Geen asbest

#	Type	Referentie	Resultaat
3.1	Mengmonster	2402/15	Geen asbest

Beschrijving	Bepleisterin muren
Omgeving	Binnen
Primaire drager	Binnenwand

Bindmiddel van materiaal	Gips - kalk
Gebondenheid op basis van bindmiddel	Niet-hechtgebonden
Hoeveelheid (oppervlakte - dikte - aantal)	• 266,00 m ² - 1,00 cm - 1 stuk
Totaal volume	2,66 m ³
Identificatiemethode	Vaststelling met monstername
Destructieve handeling voor identificatie	Nee
Opmerking	Enkel de muren zijn bepleisterd. Alle plafonds zijn uitgevoerd in gipskartonplaten (renovatie 2016)
