Asbestinventarisattest

Domien Liekenslaan 23, 3140 Keerbergen

Attestnummer : **20260507-000518.000**
Uitgegeven op : **07.05.2026**
Geldig tot : **07.05.2036**

Asbestveilig (maar niet asbestvrij)

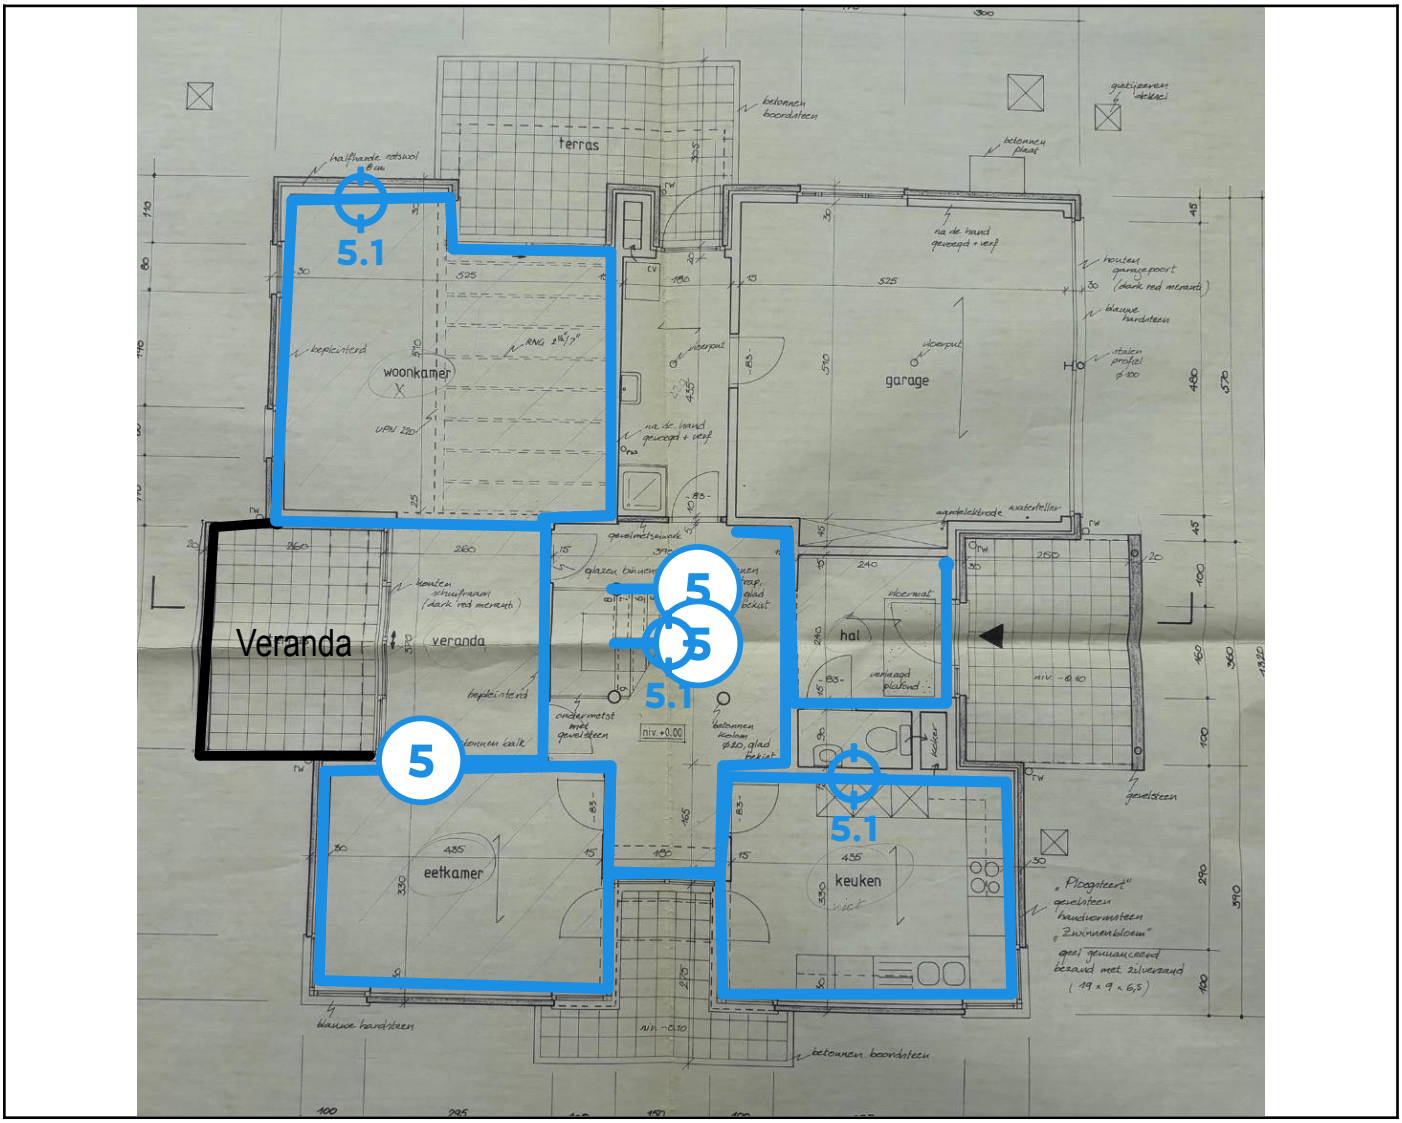
Plan 1.1: Woning gelijkvloers

Beschrijving	Type	Actie
5. Pleisterwerk muren	Geen asbest	-
5.1 Code: m01	Mengmonster	-

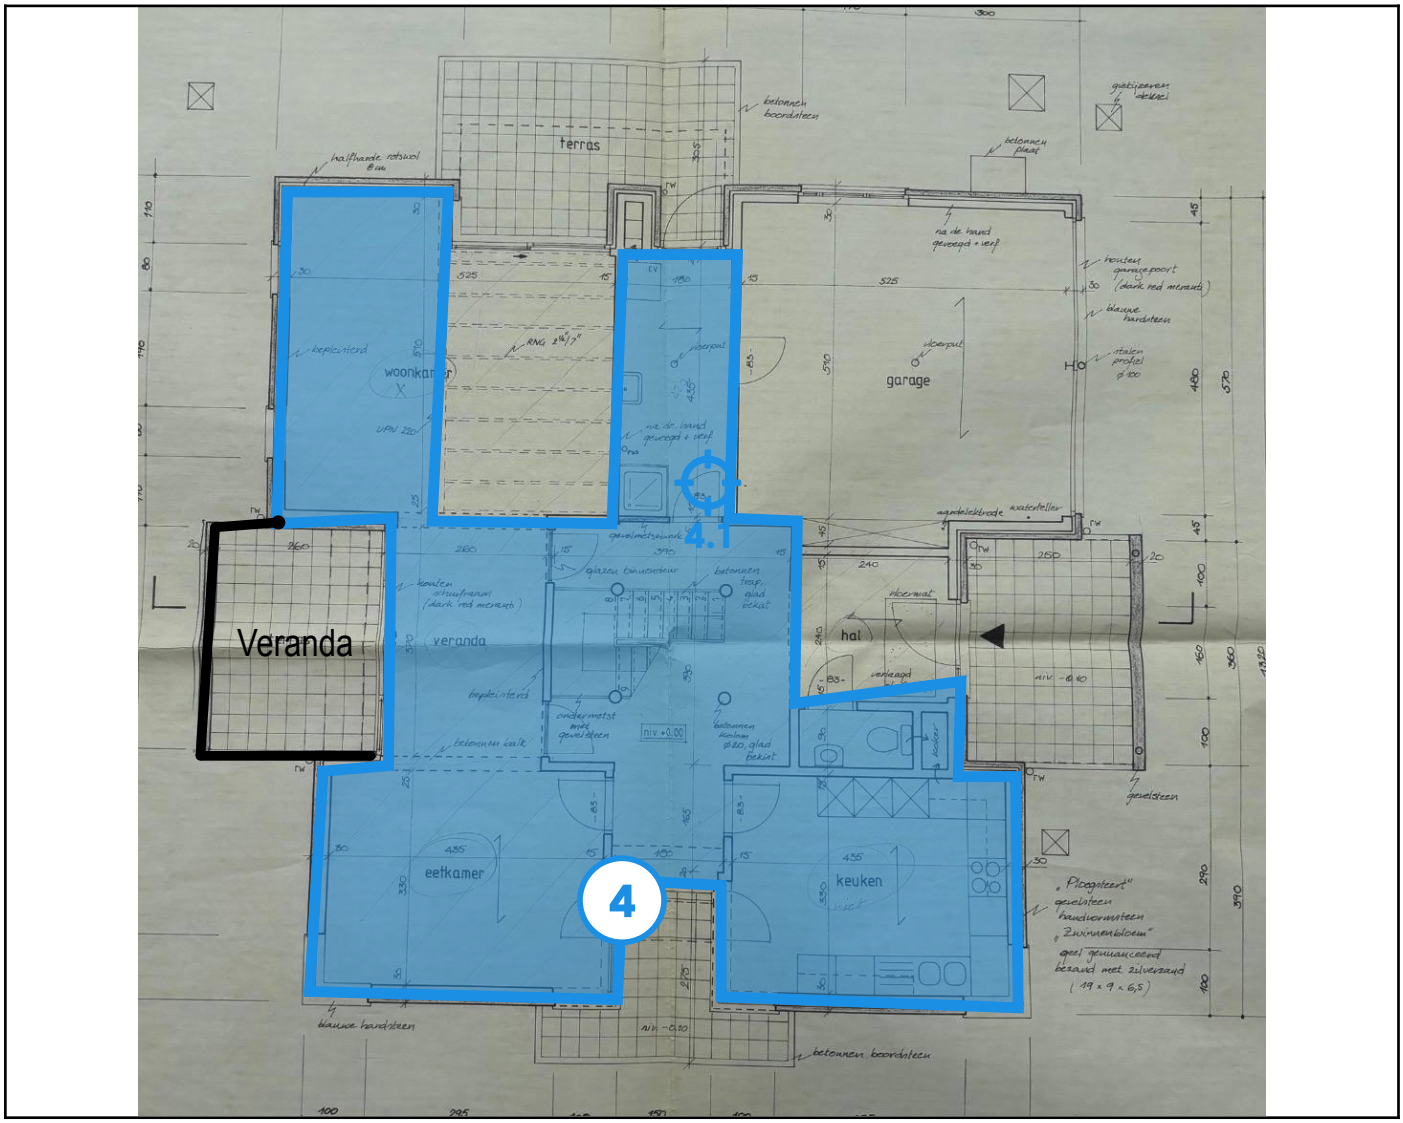
Plan 1.2: Woning gelijkvloers

Beschrijving	Type	Actie
4. Pleisterwerk plafonds	Geen asbest	-
4.1 Code: m02	Mengmonster	-

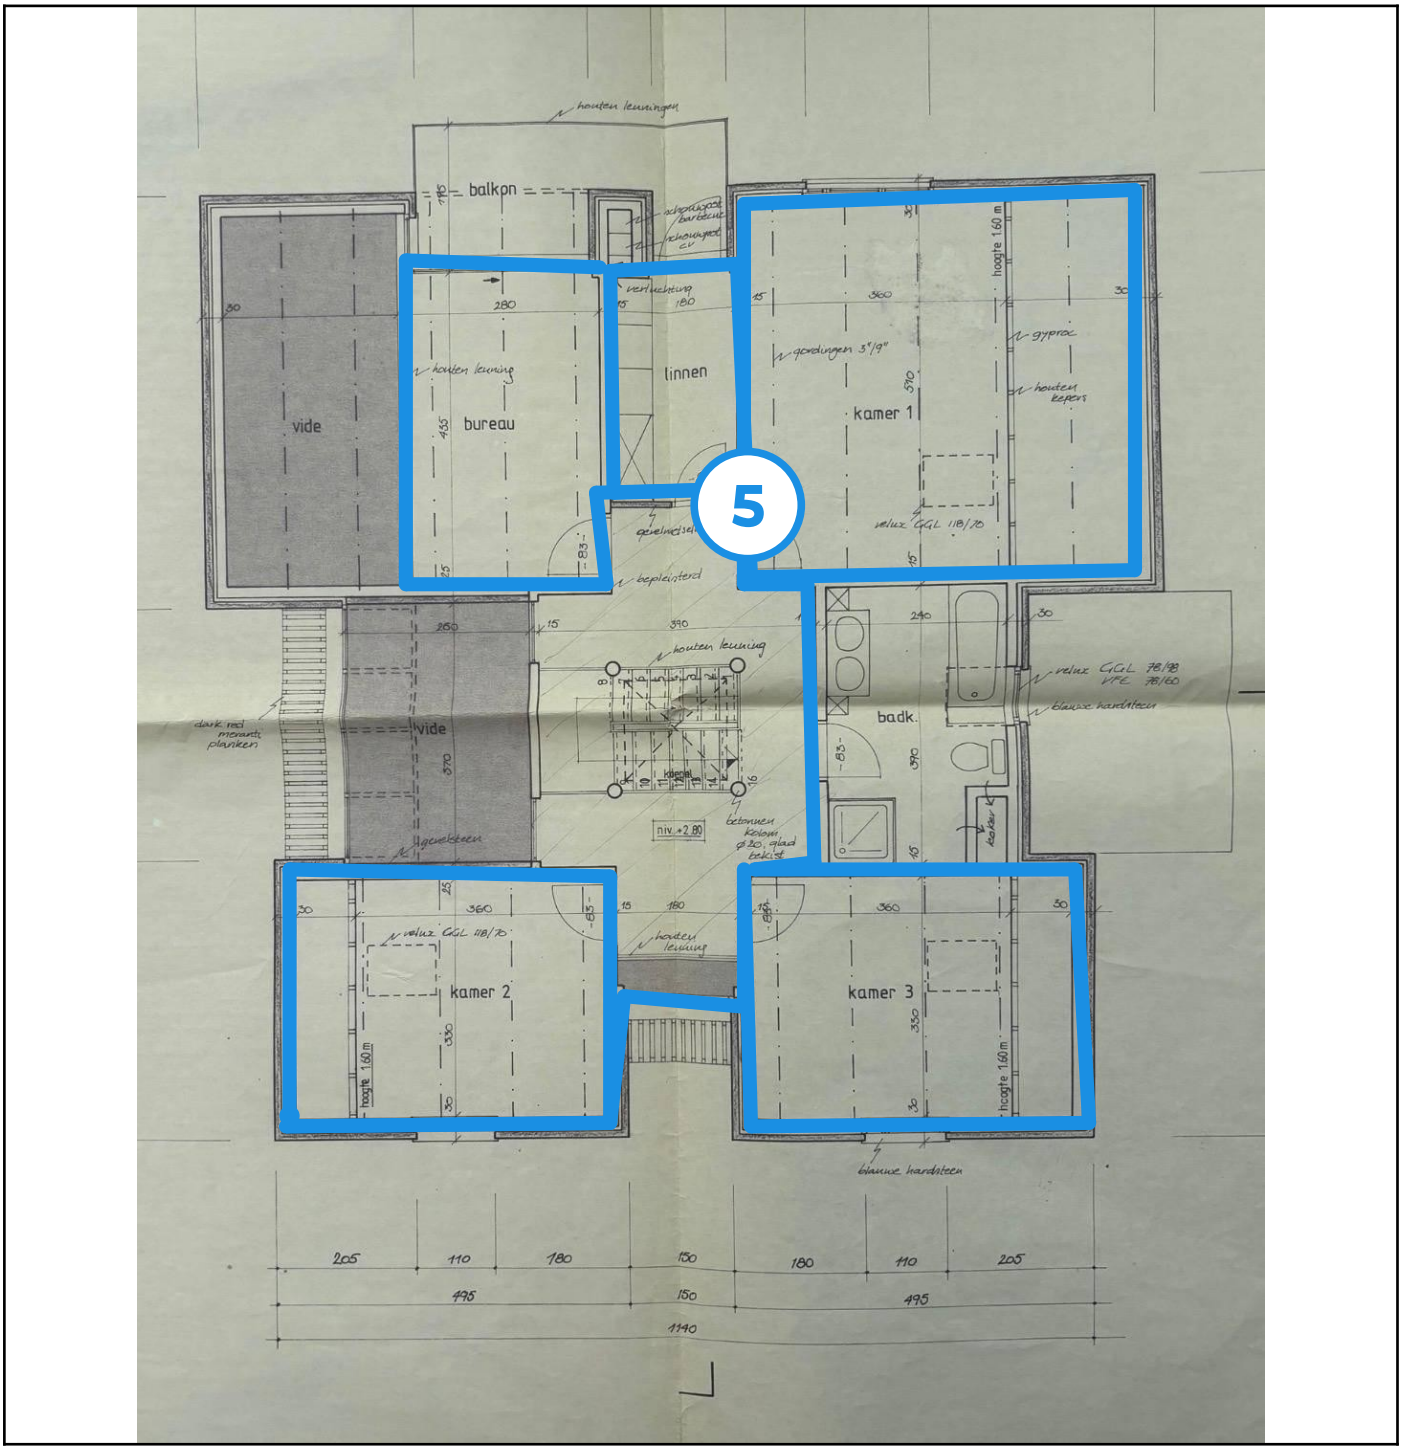
Plan 1.4: Woning verdieping 1

Beschrijving	Type	Actie
5. Pleisterwerk muren	Geen asbest	-

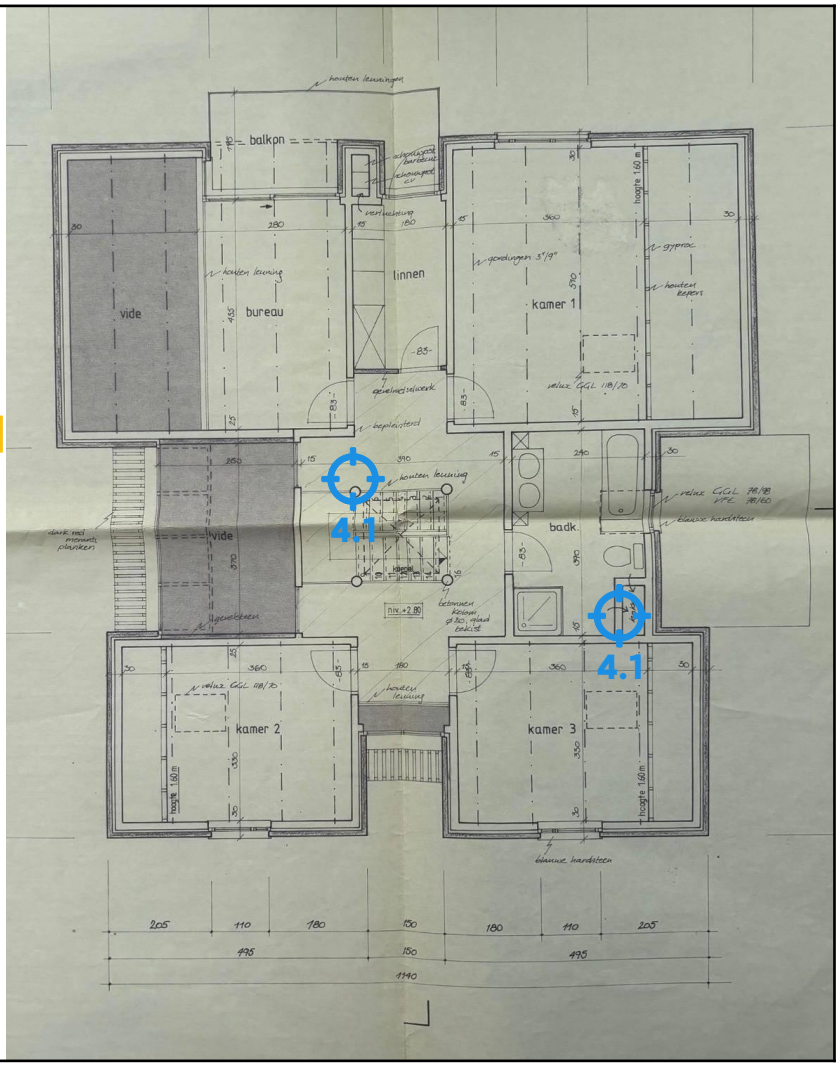
Plan 1.5: Woning verdieping 1

Alle plafonds bepleisterd

Beschrijving	Type	Actie
4. Pleisterwerk plafonds	Geen asbest	-
4.1 Code: m02	Mengmonster	-

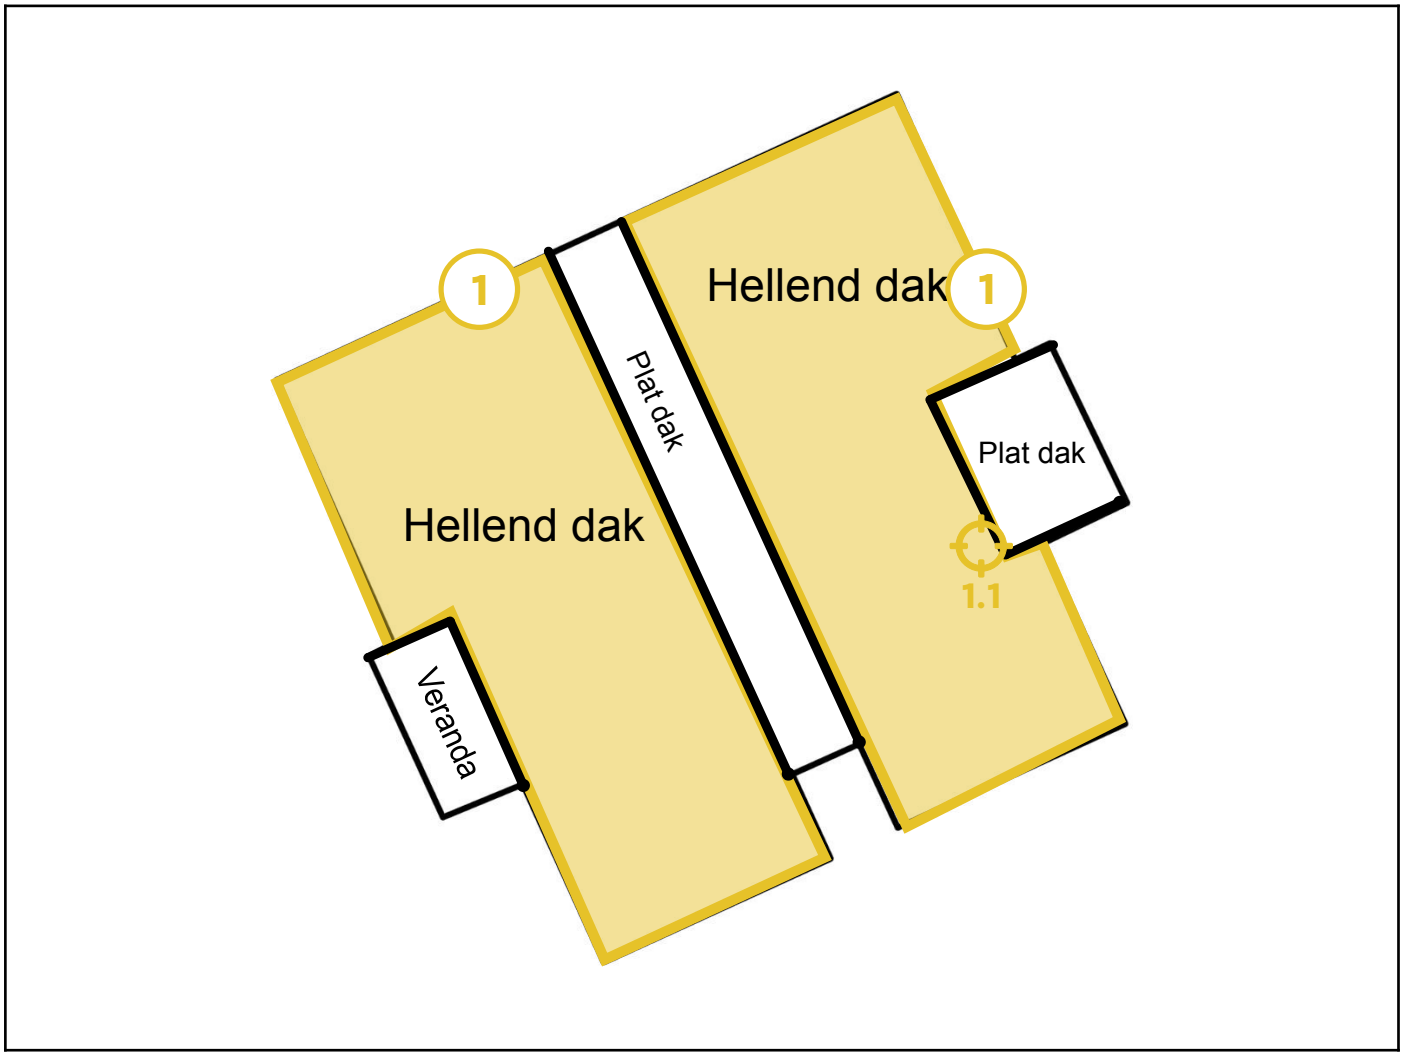
Plan 1.7: Hoofdgebouw dak

Beschrijving	Type	Actie
1. Materialen onder de dakbedekking (onderdak, ...)	Asbestmateriaal	Zorgvuldig beheren
1.1 Code: p01	Puntmonster	-

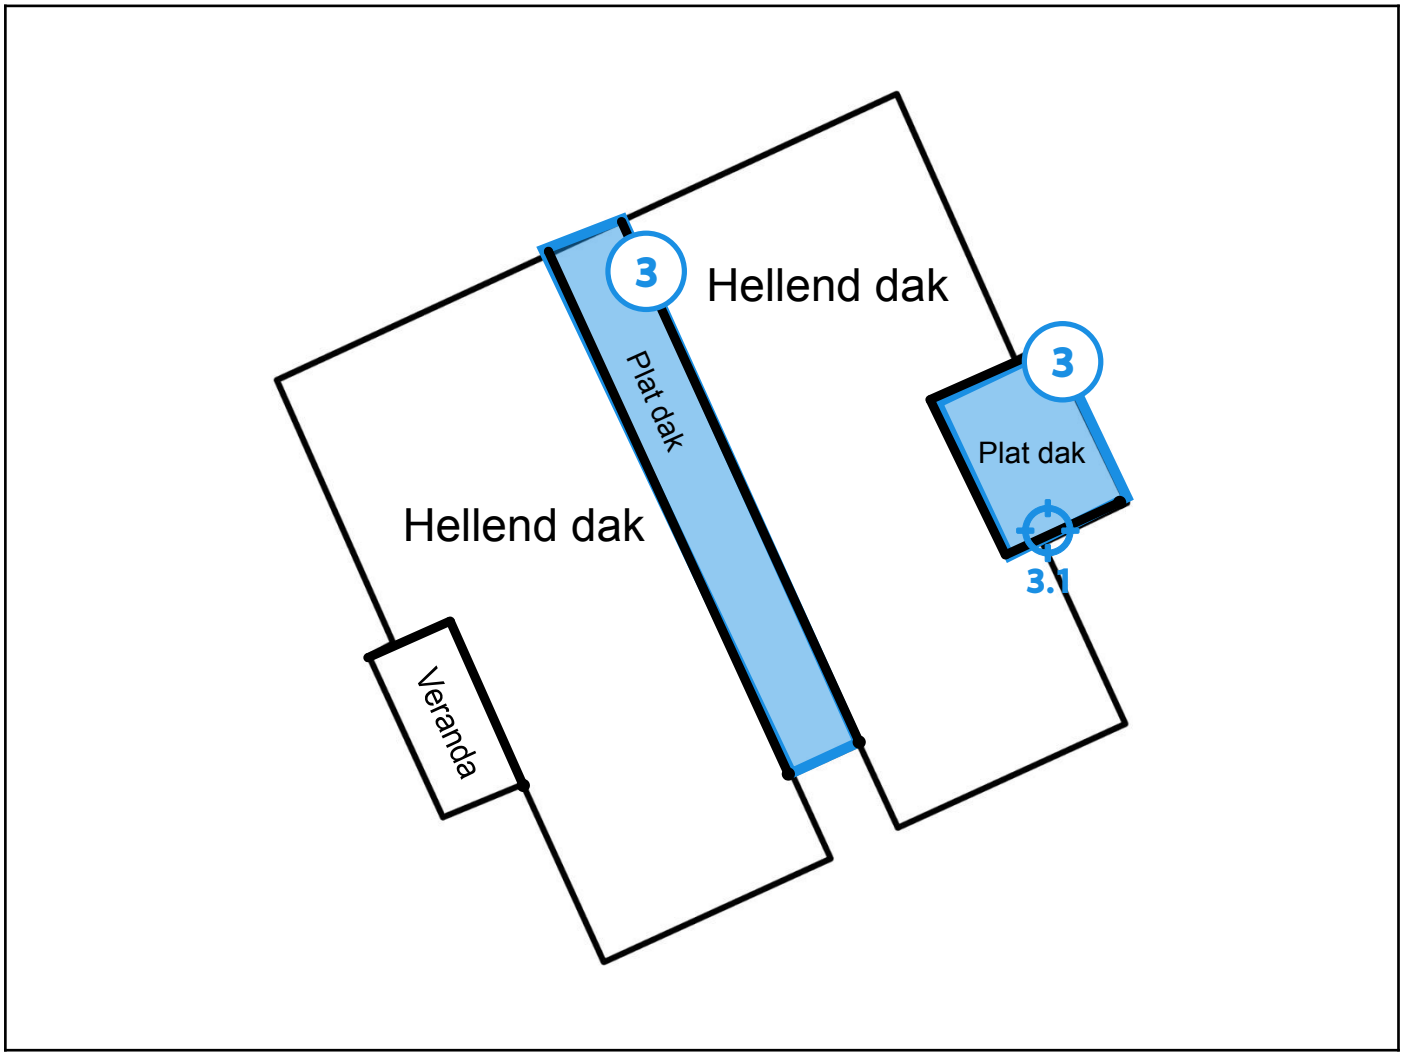
Plan 1.8: Hoofdgebouw dak

Beschrijving	Type	Actie
3. Plat dak roofing	Geen asbest	-
3.1 Code: P02	Puntmonster	-

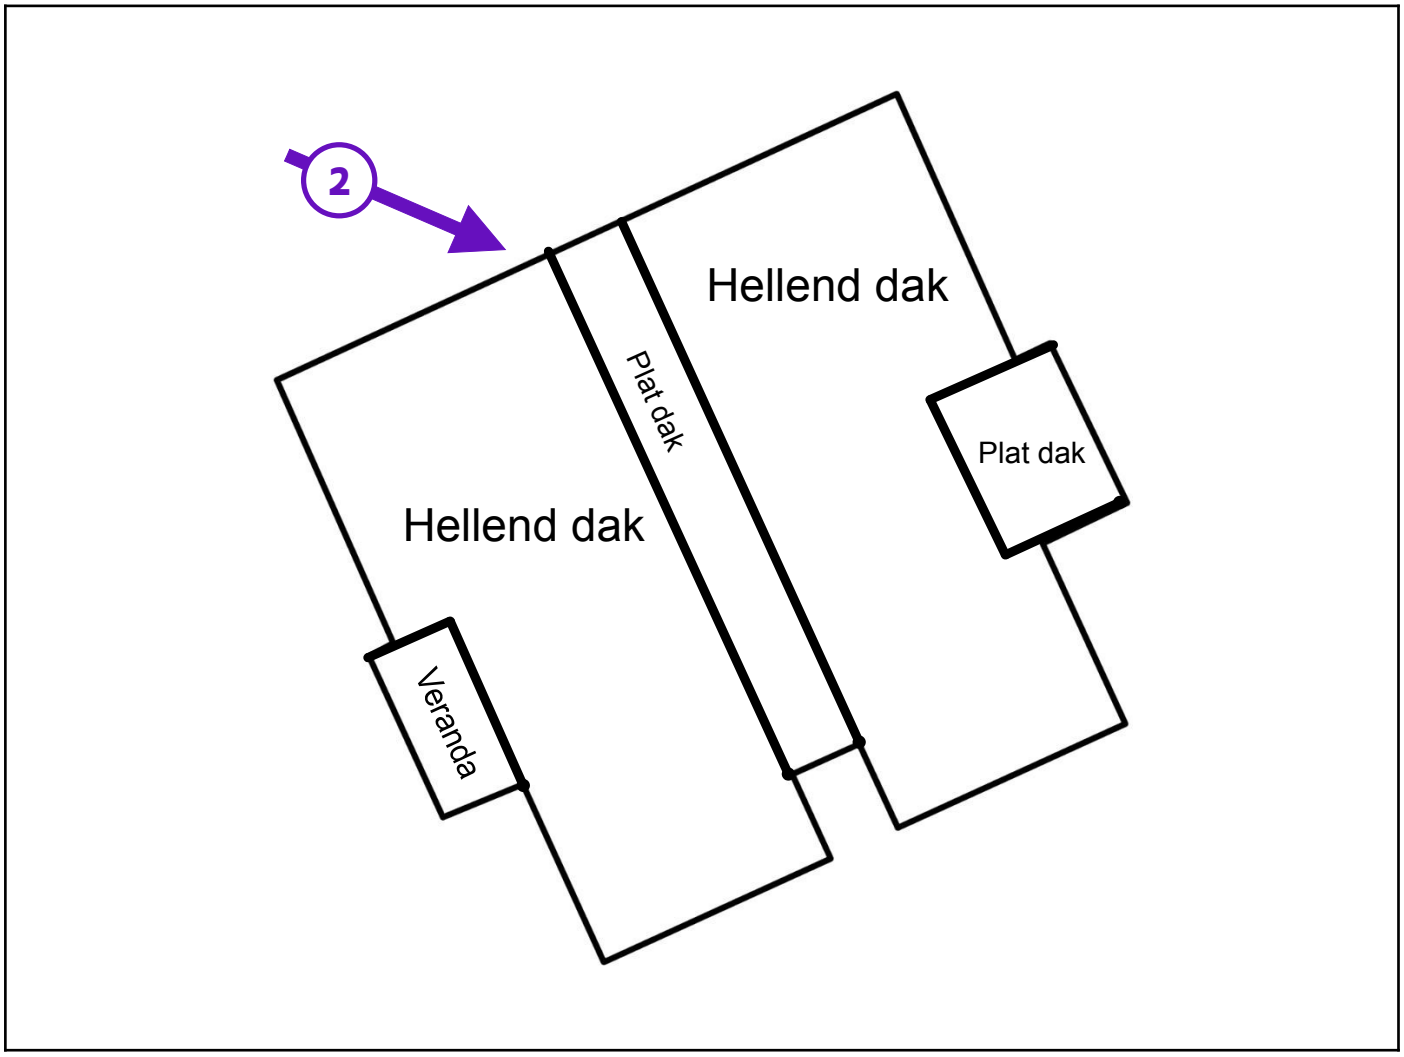
Plan 1.9: Hoofdgebouw dak

Beschrijving	Type	Actie
2. Rookgaskanaal	Beperking	-

Uitleg van de asbestdeskundige: Het rookgaskanaal kan niet geïnspecteerd worden omdat het zich hoger bevindt dan 3.5 meter vanaf een veilige ondergrond.

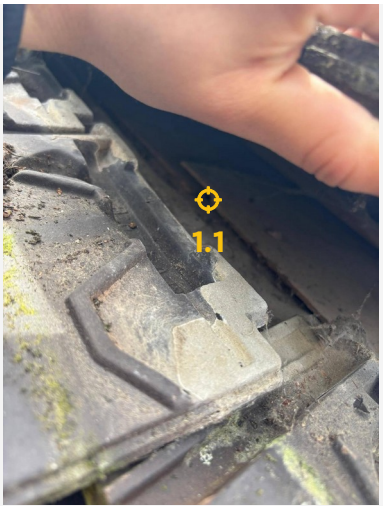
Fiche 1: Materialen onder de dakbedekking (onderdak, ...)

Asbestmateriaal

Eindbeoordeling materiaalrisico	Zeer laag materiaalrisico en/of zeer lage kans op vezelvrijgave

Gebondenheid	Categorie 1: hechtgebonden in oorsprong
Asbestsoort (vezeltype)	Alleen chrysotiel aanwezig
Asbestconcentratie	Laag (< 50%)
Afschermingsgraad van het gehele materiaal	Geheel of deels vrij aan de buitenlucht, maar geen contact met binnenlucht
Toestand van het materiaal	Onbeschadigd, niet verweerd

#	Type	Referentie	Resultaat
1.1	Puntmonster	p01	Chrysotiel

Beschrijving	Materialen onder de dakbedekking (onderdak, ...)
Omgeving	Binnen
Primaire drager	Schuin dak
Asbestmateriaal	Plaat, paneel, tablet - Type Menuiserite
Bindmiddel van asbestmateriaal	Cement
Gebondenheid op basis van bindmiddel	Hecht
Hoeveelheid (oppervlakte - dikte - aantal)	• 120,00 m^2 - 0,50 cm - 1 stuk
Totaal volume	0,60 m^3
Eenvoudig bereikbaar	Ja
Bevestigingswijze	• Genageld, geniet
Identificatiemethode	Een monstername door de asbestdeskundige met laboanalyse door een asbestlabo.
Destructieve handeling voor identificatie	Nee

Zorgvuldig beheren

- Zorg voor een veilig beheer. Vermijd het beschadigen van het asbestmateriaal. Controleer de toestand jaarlijks op wijzigingen.
