Asbestinventarisattest

Honsdonkstraat 1, 3120 Tremelo

Attestnummer : **20260612-000101.000**
Uitgegeven op : **12.06.2026**
Geldig tot : **12.06.2031**

Niet-asbestveilig

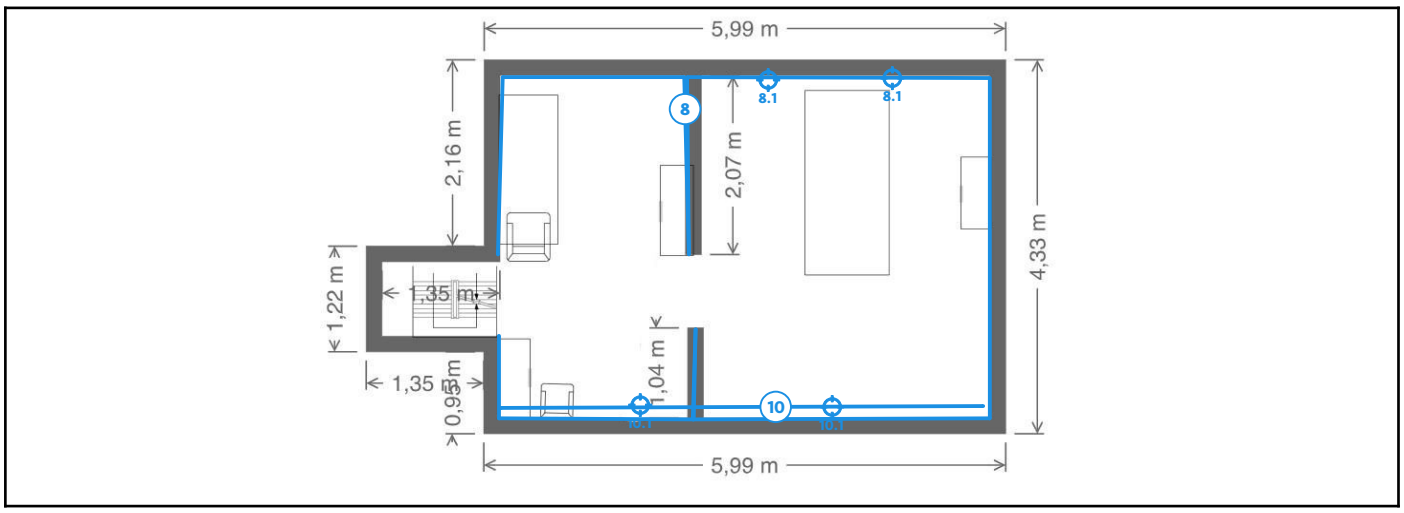
Plan 1.1: kelder

Beschrijving	Type	Actie
8. Cementen smeerlaag binnen	Geen asbest	-
8.1 Code: s5-Cement	Mengmonster	-
10. Leidingisolatie (karton)	Geen asbest	-
10.1 Code: S3-Isolatie	Mengmonster	-

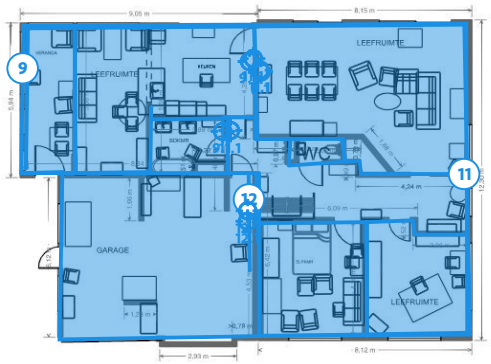
Plan 1.2: gelijkvloers

Beschrijving	Type	Actie
9. Pleisterwerk plafonds	Geen asbest	-
9.1 Code: S2-Pleister plafond	Mengmonster	-
11. Pleisterwerk wanden	Geen asbest	-
11.1 Code: S1-Pleister	Mengmonster	-
12. Crepi gevels	Geen asbest	-
12.1 Code: S4-Crepi	Mengmonster	-

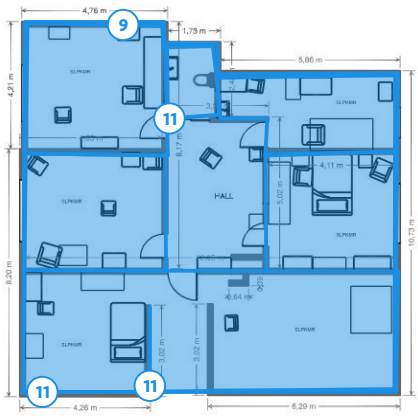
Plan 1.3: verdieping

Beschrijving	Type	Actie
9. Pleisterwerk plafonds	Geen asbest	-
11. Pleisterwerk wanden	Geen asbest	-

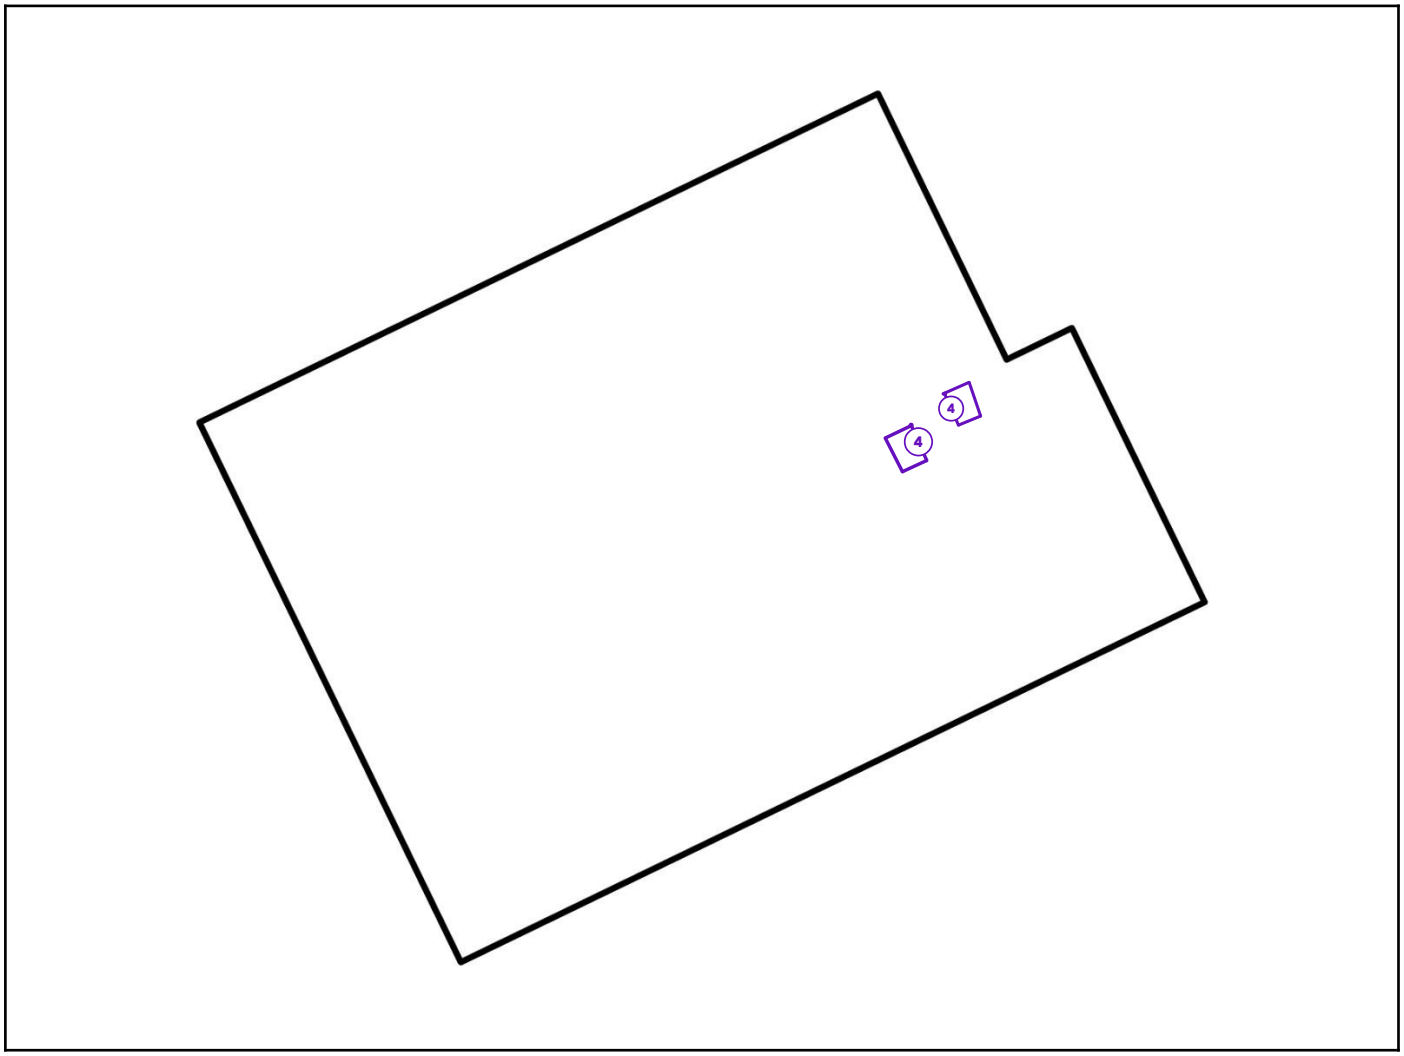
Plan 1.4: Hoofdgebouw plan

Beschrijving	Type	Actie
4. Schouw	Beperking	-

Reden: Het te onderzoeken materiaal situeert zich hoger dan 3,50 m te rekenen vanaf een veilige ondergrond

Uitleg van de asbestdeskundige: De schouw bevat binnenin mogelijk een asbestcement rookgaskanaal. Laat dit onderzoeken bij eventuele werken.

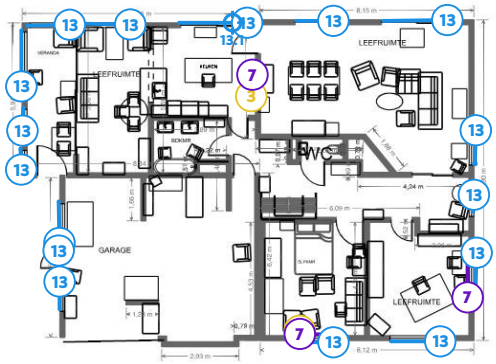
Plan 1.5: gelijkvloers kopie

Beschrijving	Type	Actie
3. Radiatorknoppen	Asbestmateriaal	Zorgvuldig beheren
7. Oude radiatoren	Advies	-
13. Mastiek	Geen asbest	-
13.1 Code: S6-Mastiek	Puntmonster	-

- Zorg voor een veilig beheer. Vermijd het beschadigen van het asbestmateriaal. Controleer de toestand jaarlijks op wijzigingen.
- Voer bijkomende staalname(s) uit.

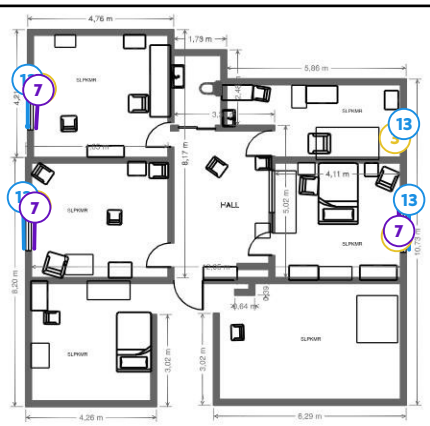
Plan 1.6: verdieping kopie

Beschrijving	Type	Actie
3. Radiatorknoppen	Asbestmateriaal	Zorgvuldig beheren
7. Oude radiatoren	Advies	-
13. Mastiek	Geen asbest	-

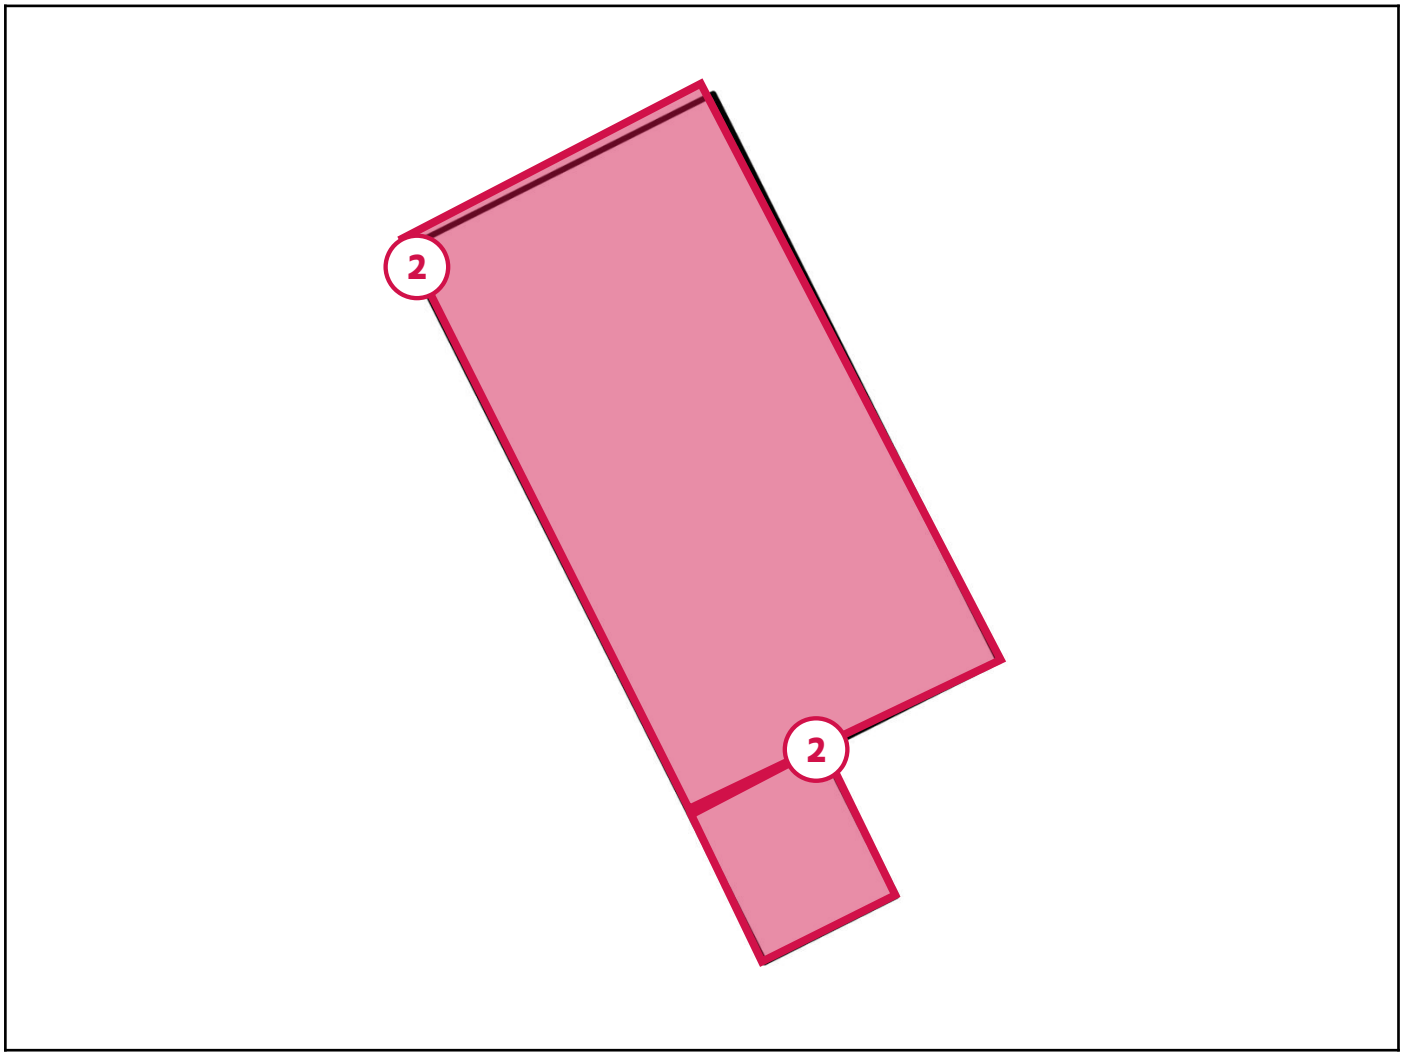
Plan 2.1: Bijgebouw plan

Beschrijving	Type	Actie
2. Dak bestaande uit golfplaten	Asbestmateriaal	Dringend verwijderen

Eindbeoordeling materiaalrisico	Hoog materiaalrisico en/of hoge kans op vezelvrijgave

Gebondenheid	Categorie 1: hechtgebonden in oorsprong
Asbestsoort (vezeltype)	Crocidoliet aanwezig
Asbestconcentratie	Laag (< 50%)
Afschermingsgraad van het gehele materiaal	Geheel of deels vrij aan de binnenlucht, maar geen contact met binnenluchtstromen
Toestand van het materiaal	Matig beschadigd, matig verweerd

- Verwijder dit asbestmateriaal zo snel mogelijk. Volg de toestand goed op.
- Hemelwater dat afspoelt van asbestcement daken of gevels kan asbestdeeltjes bevatten. Gebruik het enkel voor gesloten circuits (bv. spoelen toiletten). Reinig na het vervangen van het dak of de gevel de dakgoten en regenwaterput of -ton om asbesthoudend sediment of slib te verwijderen

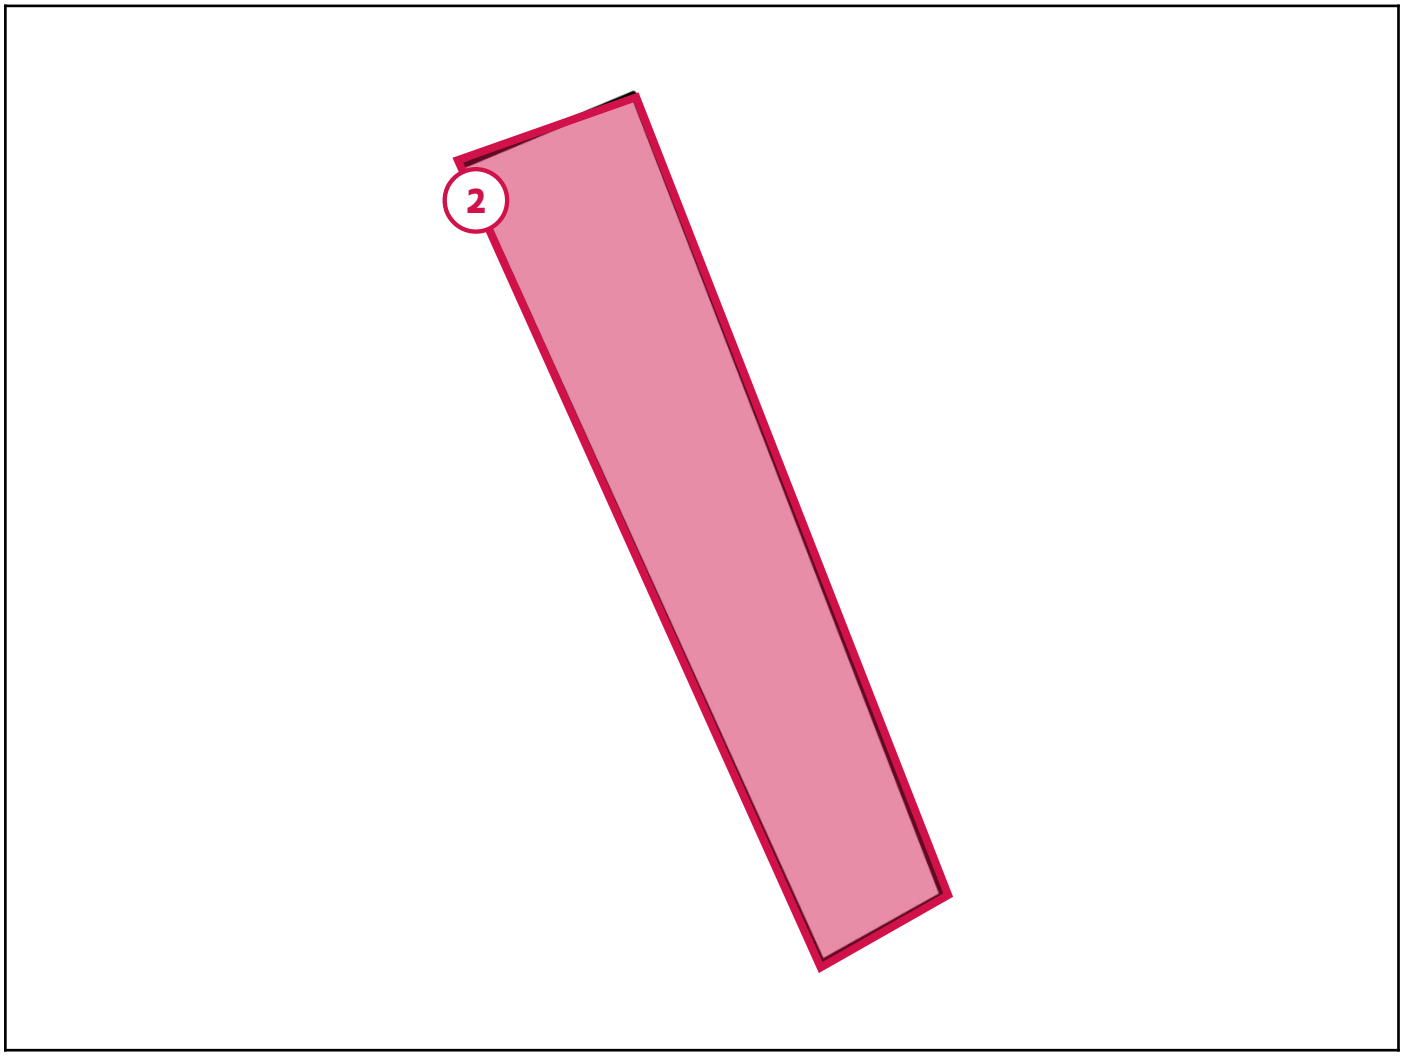
Plan 4.1: Constructie plan

Beschrijving	Type	Actie
2. Dak bestaande uit golfplaten	Asbestmateriaal	Dringend verwijderen

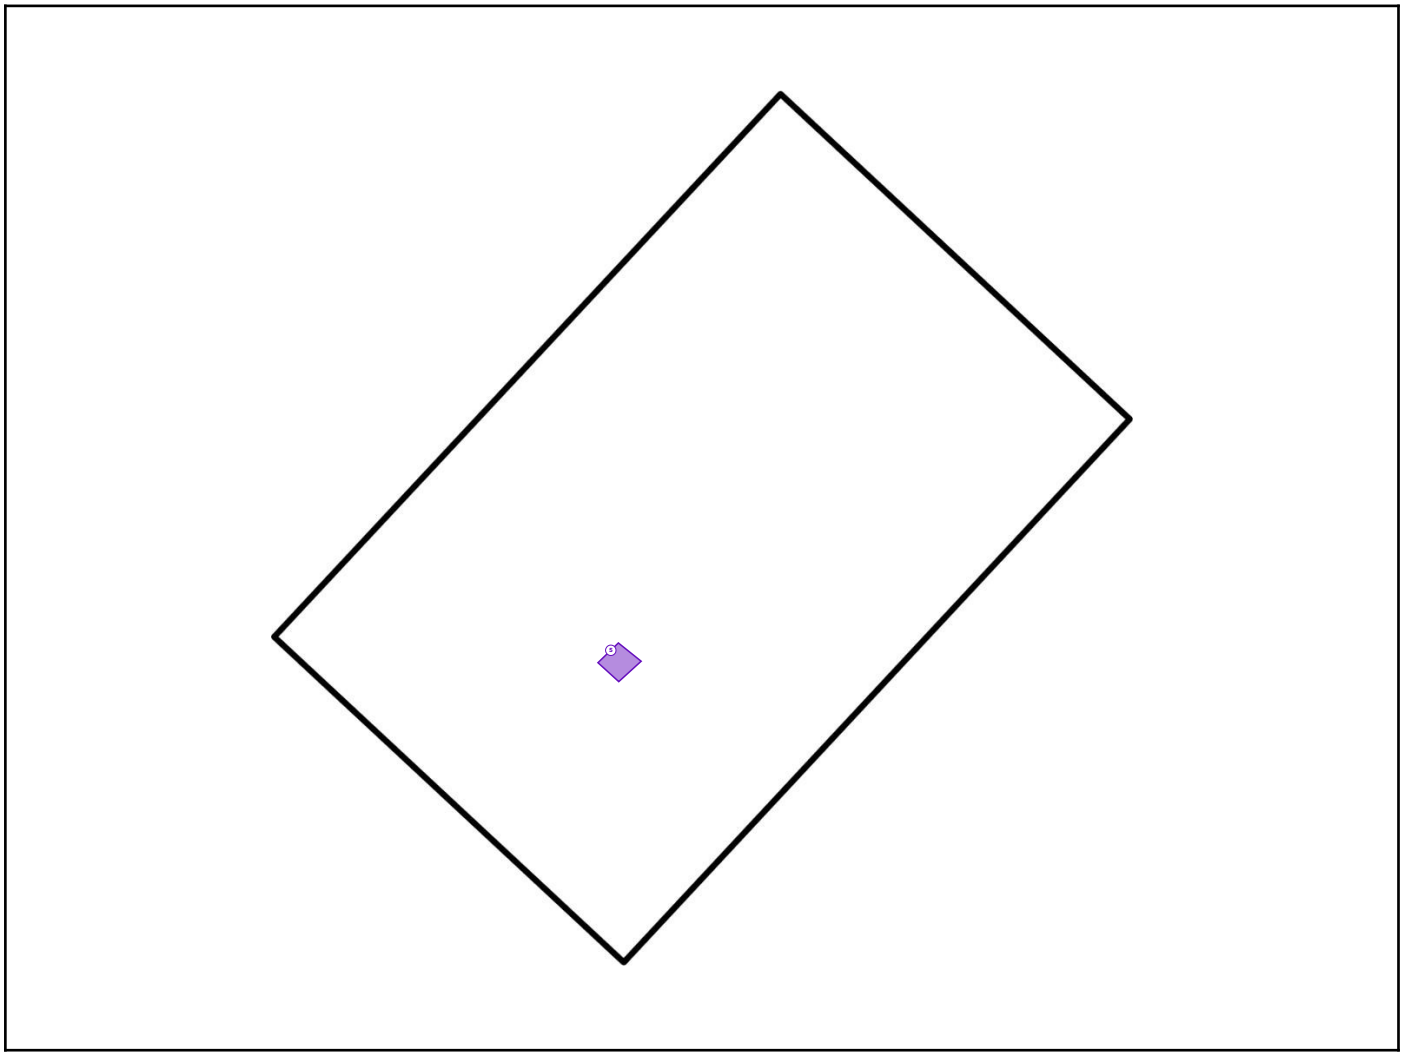
Plan 6.1: Bijgebouw plan

Beschrijving	Type	Actie
5. Bloembak	Roerend goed	-

- Verwijder deze asbesttoepassing zo snel mogelijk. Volg de toestand goed op.

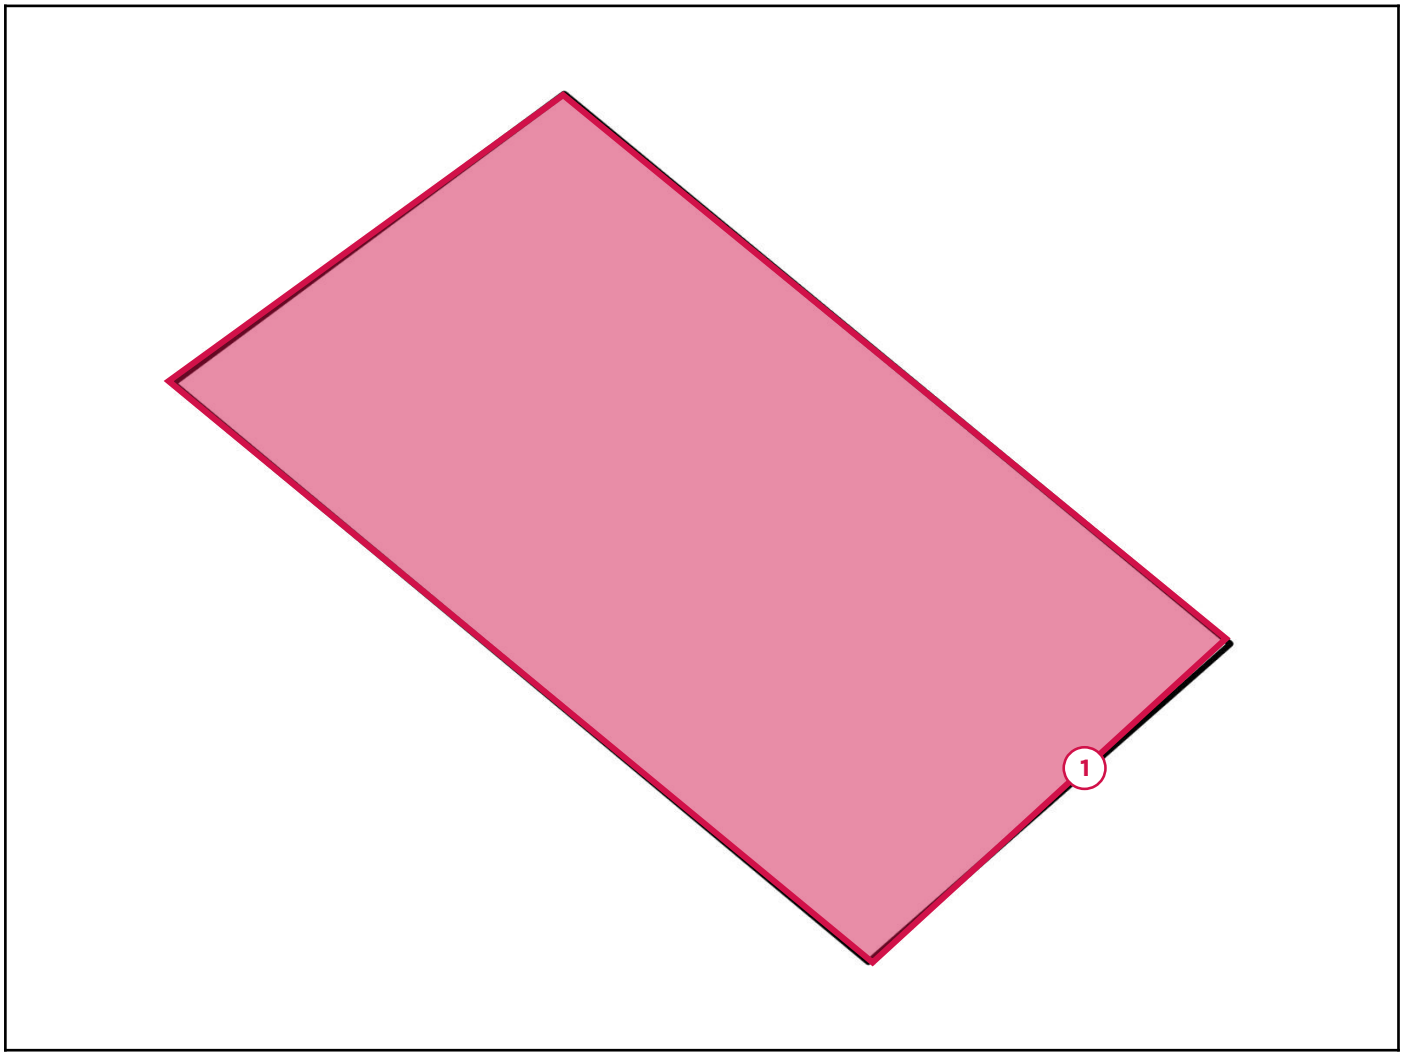
Plan 8.1: Constructie plan

Beschrijving	Type	Actie
1. Dak bestaande uit leien	Asbestmateriaal	Dringend verwijderen

Eindbeoordeling materiaalrisico	Hoog materiaalrisico en/of hoge kans op vezelvrijgave

Gebondenheid	Categorie 1: hechtgebonden in oorsprong
Asbestsoort (vezeltype)	Crocidoliet aanwezig
Asbestconcentratie	Laag (< 50%)
Afschermingsgraad van het gehele materiaal	Geheel of deels vrij aan de binnenlucht, maar geen contact met binnenluchtstromen
Toestand van het materiaal	Zwaar beschadigd, zwaar verweerd

- Verwijder dit asbestmateriaal zo snel mogelijk. Volg de toestand goed op.
- Hemelwater dat afspoelt van asbestcement daken of gevels kan asbestdeeltjes bevatten. Gebruik het enkel voor gesloten circuits (bv. spoelen toiletten). Reinig na het vervangen van het dak of de gevel de dakgoten en regenwaterput of -ton om asbesthoudend sediment of slib te verwijderen

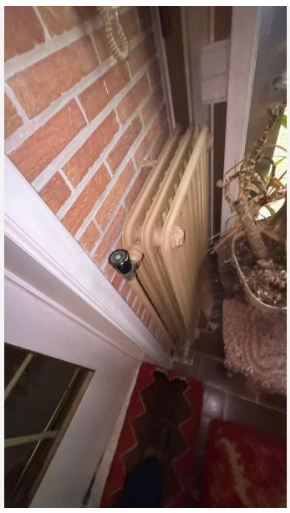
Fiche 3: Radiatorknoppen

Het asbestmateriaal valt onder de mijlpaal van 2040.

Zorgvuldig beheren

Eindbeoordeling materiaalrisico	Laag materiaalrisico en/of verlaagde kans op vezelvrijgave

Gebondenheid	Categorie 1: hechtgebonden in oorsprong
Asbestsoort (vezeltype)	Crocidoliet aanwezig
Asbestconcentratie	Laag (< 50%)
Afschermingsgraad van het gehele materiaal	Geheel of deels vrij aan binnenluchtstromen
Toestand van het materiaal	Onbeschadigd, niet verweerd

Beschrijving	Radiatorknoppen
Omgeving	Binnen
Primaire drager	Ruimteverwarming
Asbestmateriaal	Plaat, paneel, tablet - Type Bakeliet
Bindmiddel van asbestmateriaal	Kunststof of -hars
Gebondenheid op basis van bindmiddel	Hecht
Hoeveelheid (oppervlakte - dikte - aantal)	• 0,20 m^2 - 1,00 cm - 1 stuk
Totaal volume	0,002 m^3
Eenvoudig bereikbaar	Ja
Bevestigingswijze	• Geschroefd
Identificatiemethode	De asbestdeskundige beoordeelt het materiaal als asbestverdacht en dus asbesthoudend, en dit zonder monstername. Motivatie: De monstername brengt andere schade aan dan schade die inherent is aan de monstername.
Destructieve handeling voor identificatie	Nee
Opmerking	De hoeveelheid is een zo nauwkeurig mogelijke opmeting. Hieraan kunnen evenwel geen rechten worden ontleend.

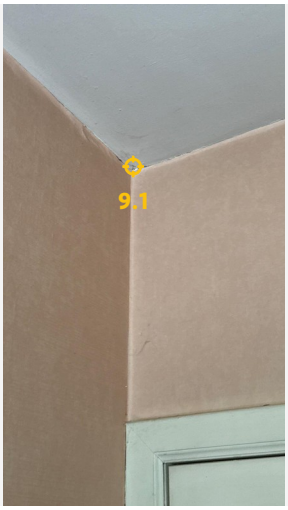
Fiche 9: Pleisterwerk plafonds

Geen asbest

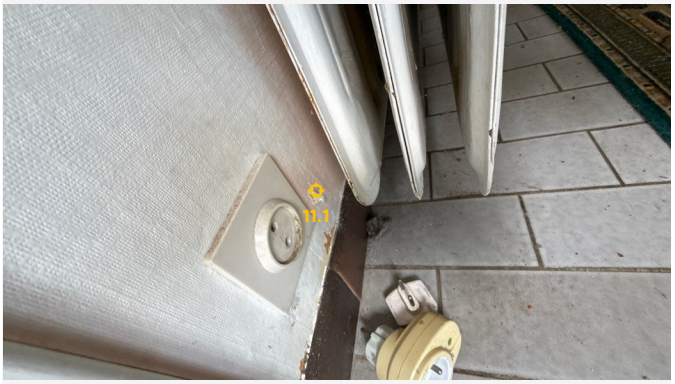
Fiche 11: Pleisterwerk wanden

Geen asbest

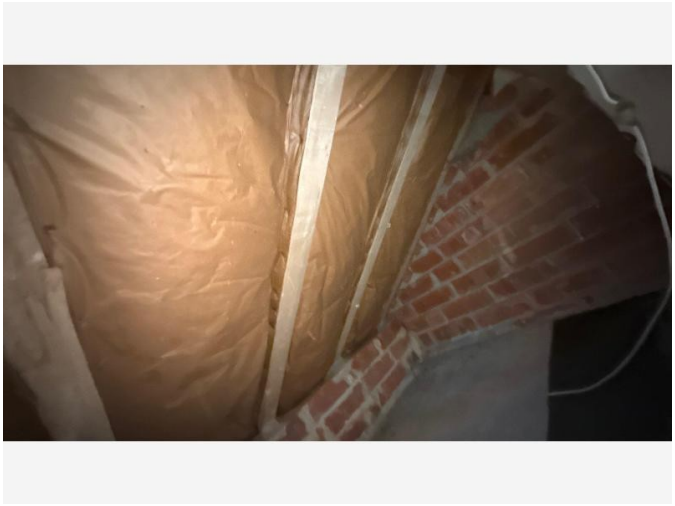
Beschrijving	Notitie	Terug te vinden op plannen
Fiche 15: Geen asbestverdacht onderdak aangetroffen	Na het optillen van een pan werd geen asbestverdacht onderdak aangetroffen. Dit betekent niet dat er geen onderdak aanwezig kan zijn op plaatsen die niet gecontroleerd werden. Bij werken, laat een eventueel aangetroffen onderdak controleren op aanwezigheid van asbest.	-
Fiche 16: Liftinfrastructuur (niet aanwezig)	Er is geen liftinfrastructuur aanwezig op de inspectielocatie.	-
