Asbestinventarisatetest

Bamberg 2, 3140 Keerbergen

Attestnummer : 20240412-000345.000

Uitgegeven op : 12.04.2024

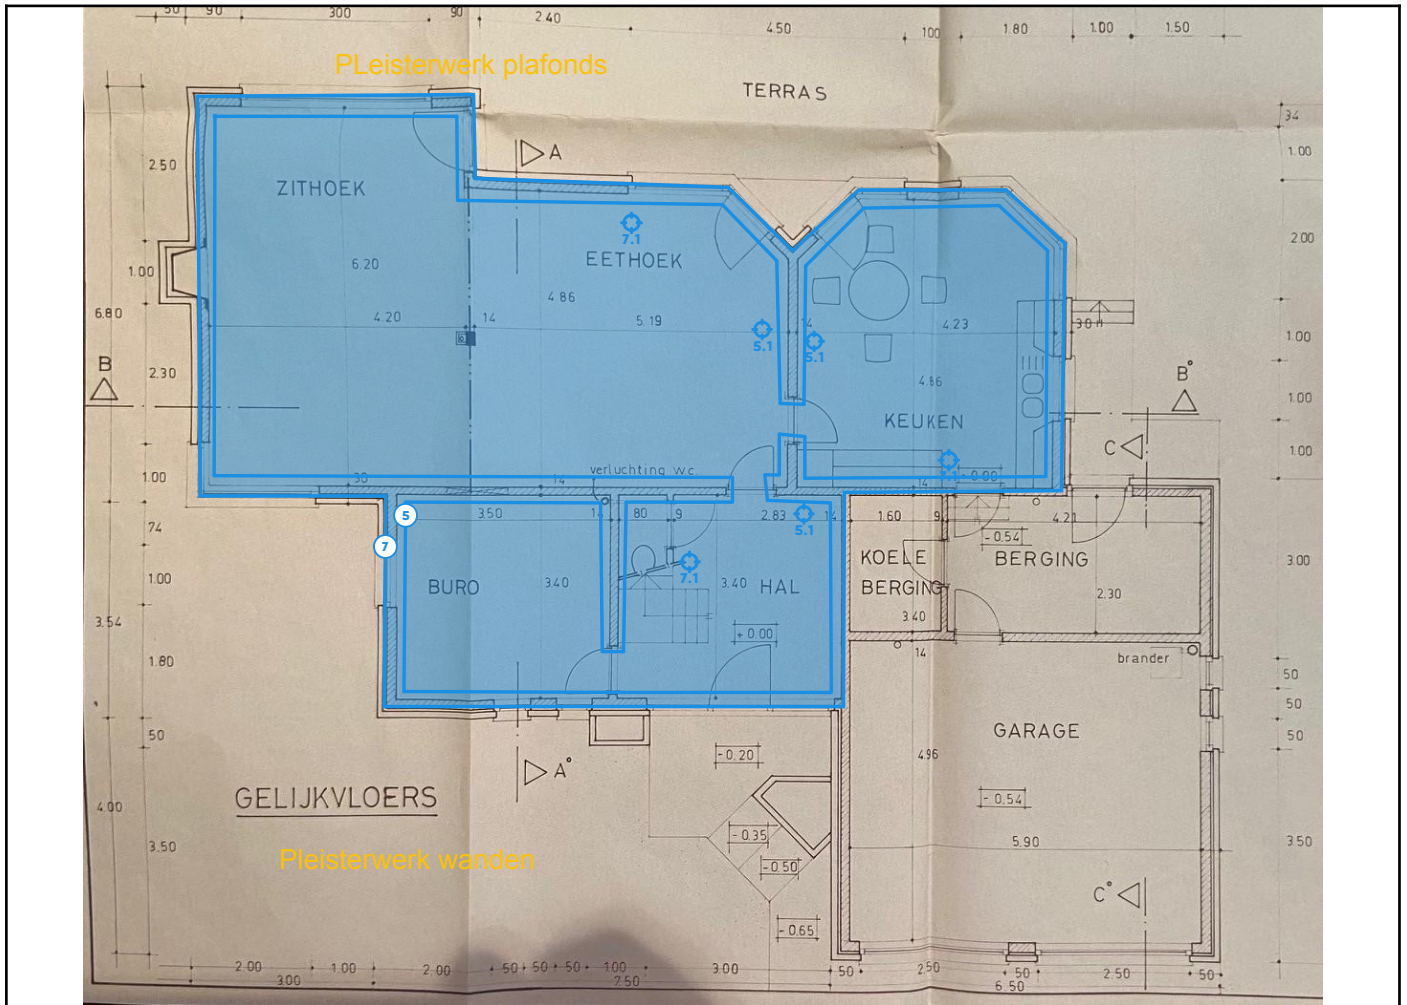
Plan 1.5: gelijkvloers pleisterwerk

Beschrijving	Type	Actie
5. pleisterwerk wanden	Geen asbest	-
5.1 Code: 1	Mengmonster	-
7. pleisterwerk plafonds	Geen asbest	-
7.1 Code: 2	Mengmonster	-

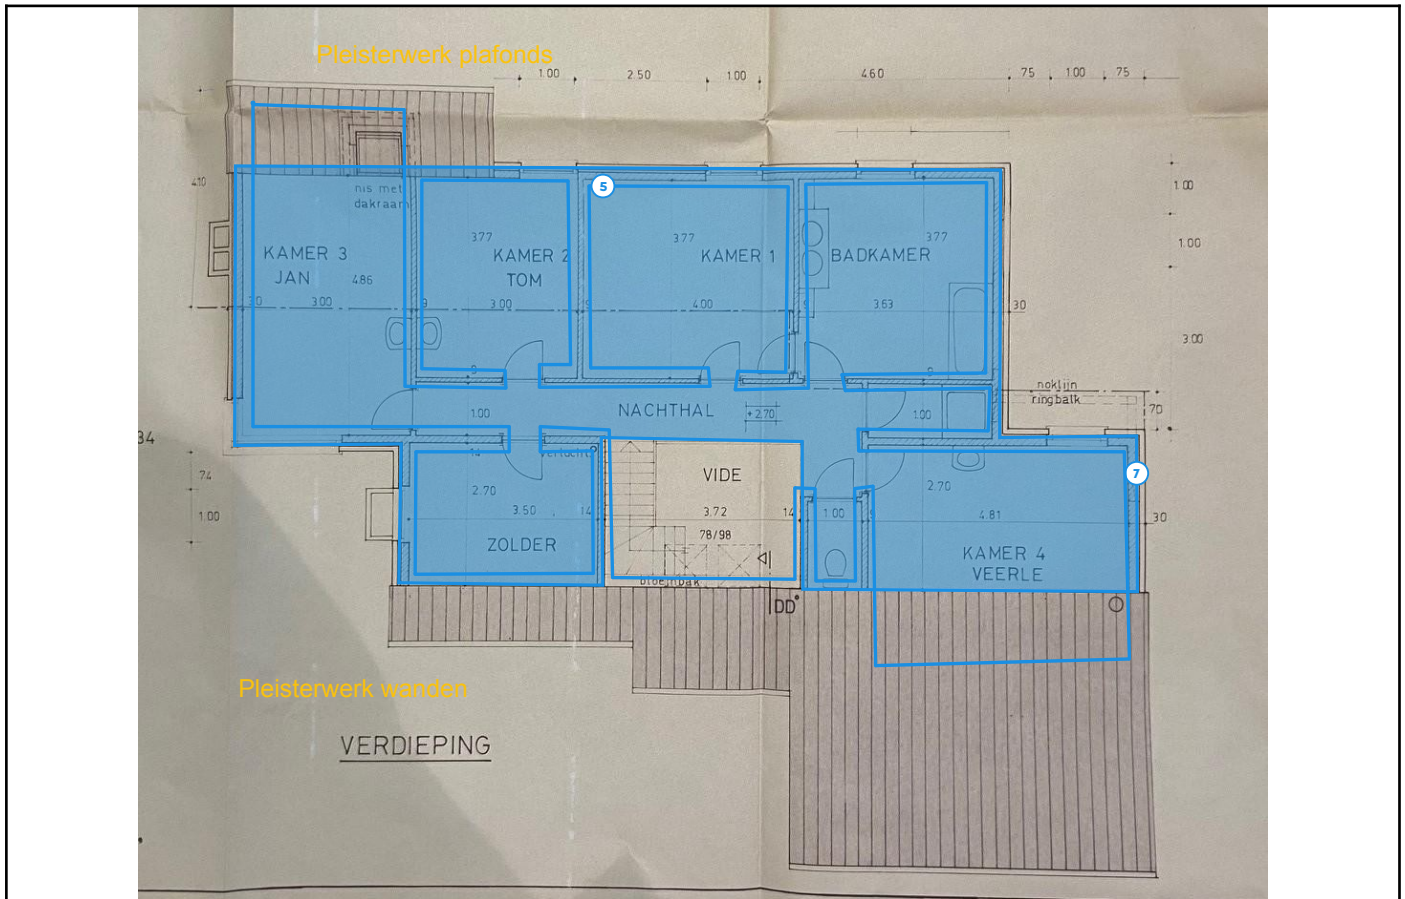
Plan 1.6: verdieping pleisterwerk

Beschrijving	Type	Actie
5. pleisterwerk wanden	Geen asbest	-
7. pleisterwerk plafonds	Geen asbest	-

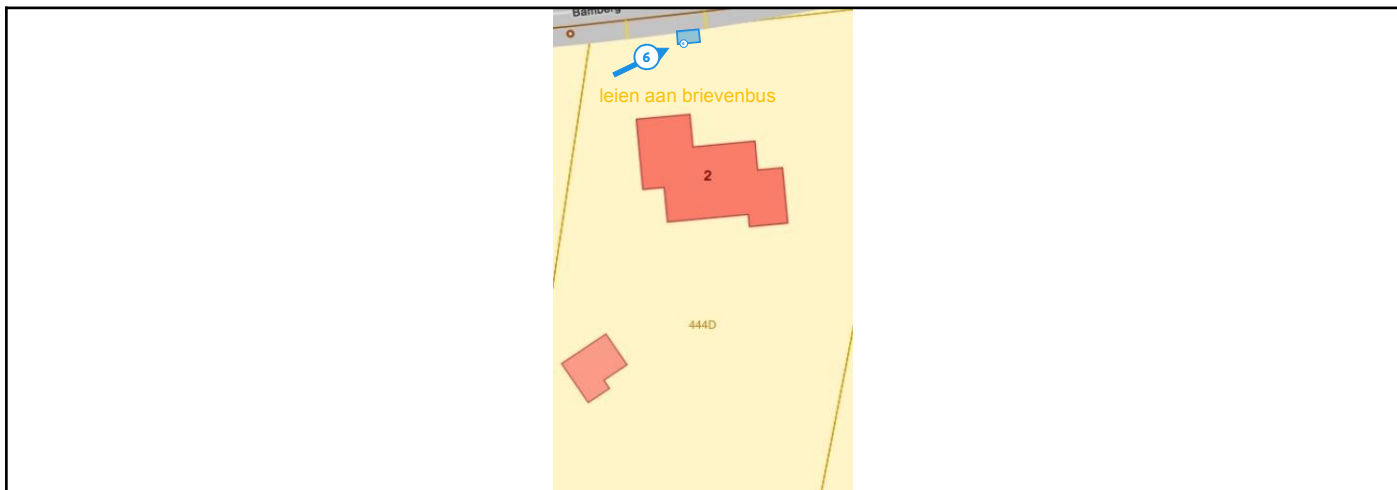
Plan 1.8: plattegrond

Beschrijving	Type	Actie
6. leien aan brievenbus	Geen asbest	-
