# Asbestinventarisatetest

Liersesteenweg 87, 2220 Heist-op-den-Berg

Attestnummer : 20250712-000073.000

**Niet-asbestveilig**

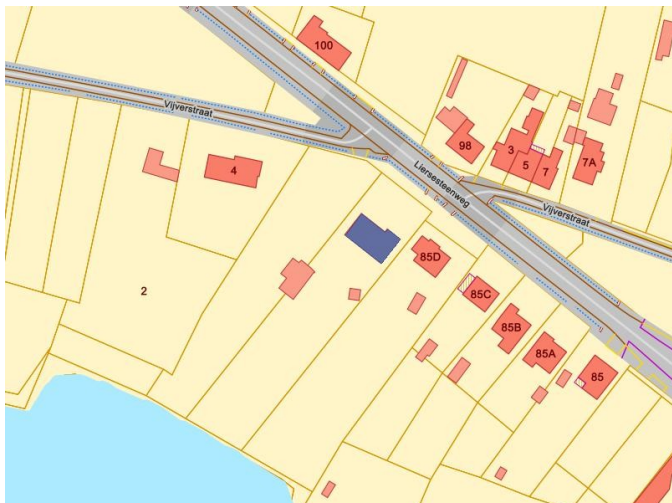
## Zone 1: woning

Tijdens de inspectie vastgesteld:

**2 Asbestmaterialen**

**2 Geen asbest**

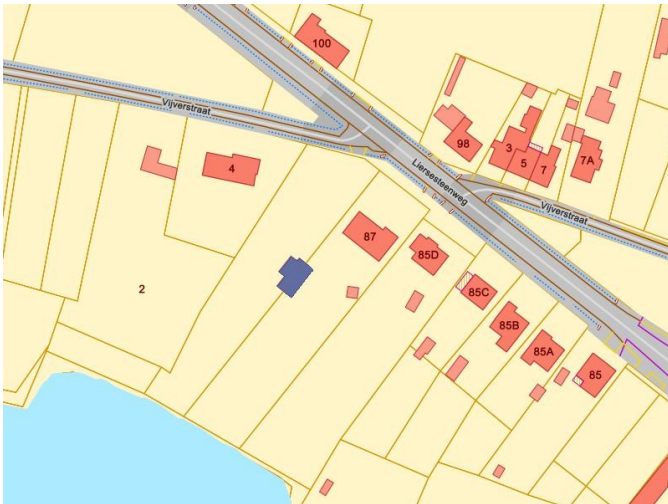
## Zone 2: paardenstallen

Tijdens de inspectie vastgesteld:

- 0 Asbestmaterialen
- 0 Beperkingen
- 0 Uitsluitingen
- 0 Roerende goederen
- 0 Puin, steenslag, (water)bodem
- 0 Adviezen
- 1 Geen asbest**

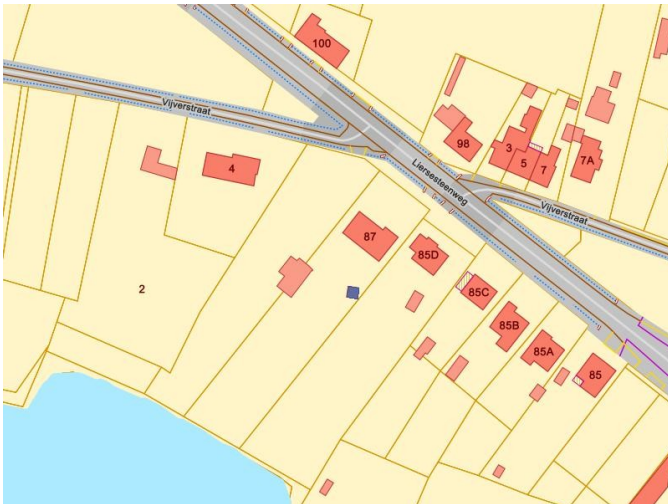
## Zone 3: tuinhuis

Tijdens de inspectie vastgesteld:

- 1 Asbestmateriaal**
- 0 Beperkingen
- 0 Uitsluitingen
- 0 Roerende goederen
- 0 Puin, steenslag, (water)bodem
- 0 Adviezen
- 0 Geen asbest
